COMUNE DI BUDRIO

ALL.B_SCHEDE DI ANALISI

AGOSTO 2024

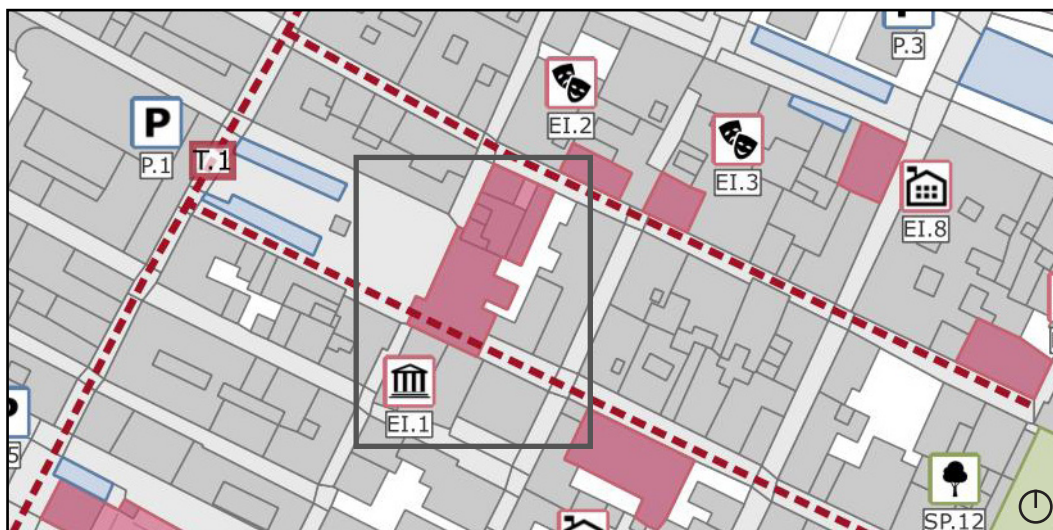
EI.1

Accesso

È scarsa la **segnaletica** per l'orientamento all'interno dell'edificio.

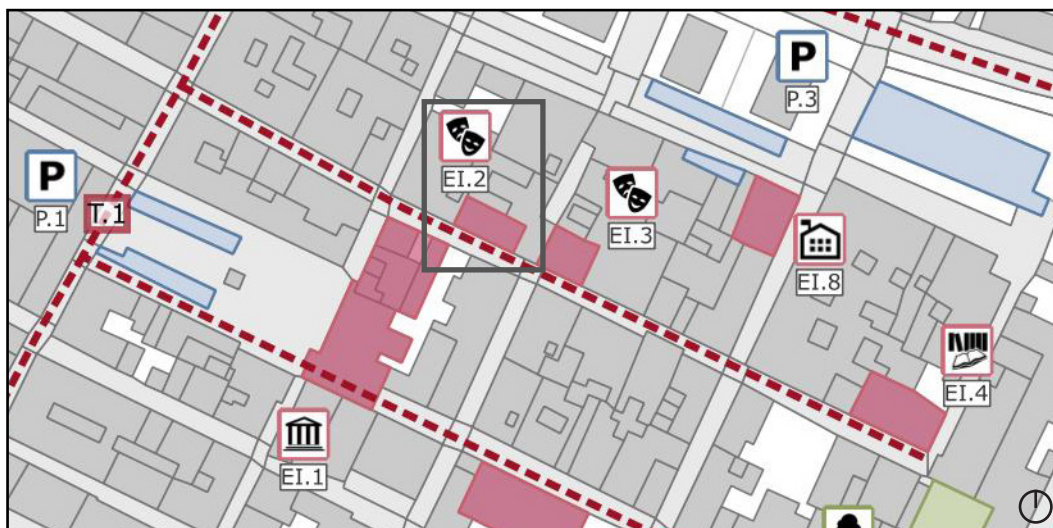
EI.2

Sono presenti **gradini** ed elementi che sporgono dalla quota del pavimento più di 2,5 cm ma negli ambienti raramente aperti al pubblico.

Alcuni ambienti interni sono inaccessibili a persone con disabilità in quanto raggiungibili solo tramite il superamento di **gradini**, tuttavia, si tratta di ambienti raramente aperti al pubblico.

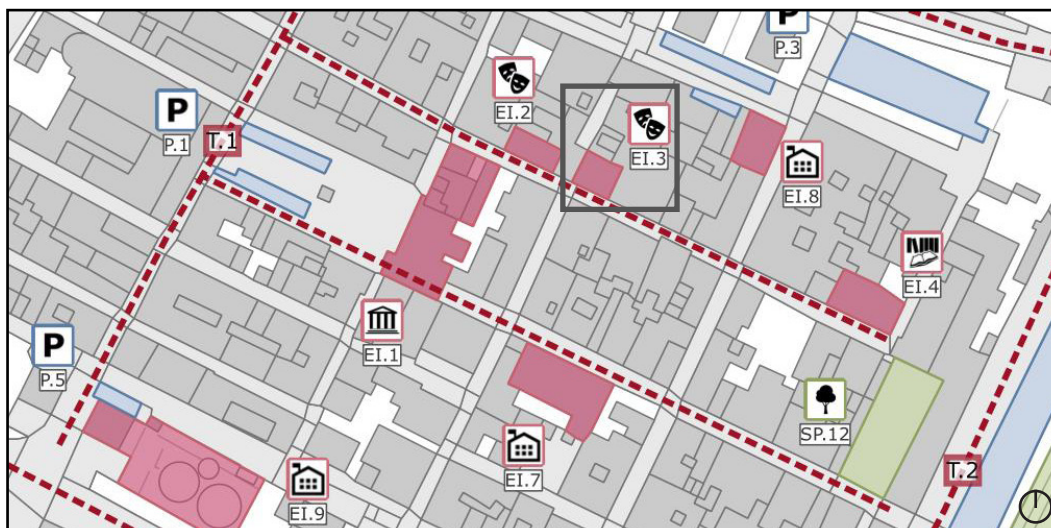
EI.3

Il corpo scala non è dotato di **corrimano** su entrambi i lati. I gradini non sono dotati di **fasce antiscivolo**.

La pinacoteca è inaccessibile a persone con disabilità in quanto raggiungibile solo tramite il superamento di **gradini**.

I **corrimano** posti in vicinanza degli apparecchi non hanno posizione e caratteristiche adeguate.

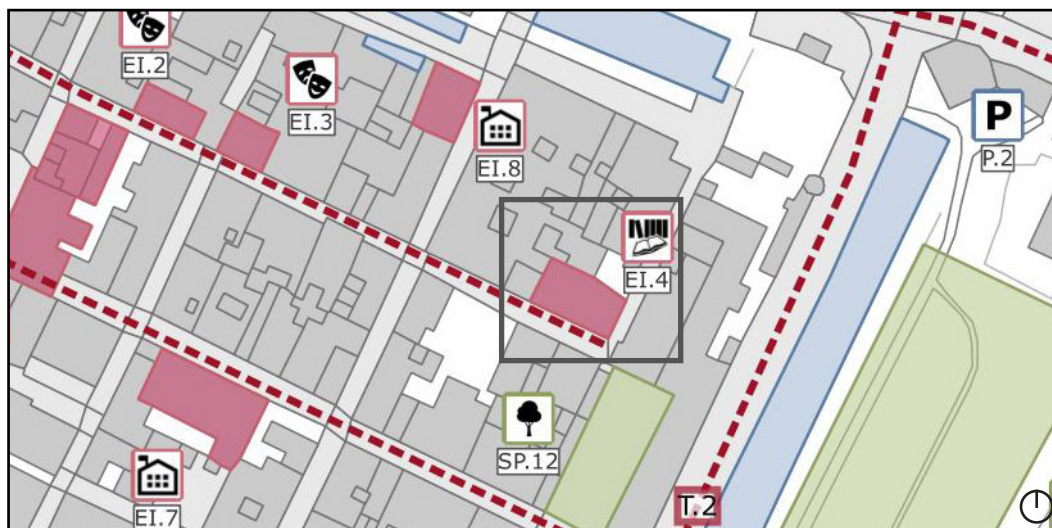
EI.4

Sono presenti **gradini superiori a 2,5 cm** lungo i percorsi interni (come l'accesso alla sala polivalente al piano terra, raggiungibile in piano dall'esterno ma attraversando un giardino).

Il corpo scala non è dotato di **corrimano** su entrambi i lati.

Alcune porte sono **strette** e limitano l'accessibilità alle persone in sedia a ruote, tuttavia, si tratta di un edificio storico.

La struttura non è dotata di **servizi igienici** con caratteristiche e dimensioni minime tali da essere utilizzabili anche da persone con disabilità.

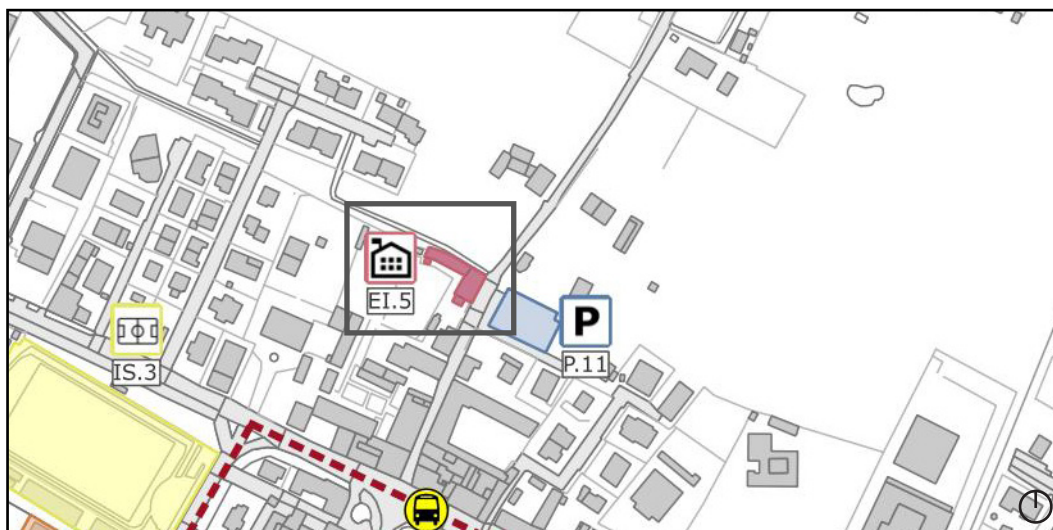
L'uscita di sicurezza presenta tre **gradini** a ridosso di un parcheggio, che possono rendere difficoltoso l'esodo in caso di emergenza.

Il corpo scala non è dotato di **corrimano** su entrambi i lati.

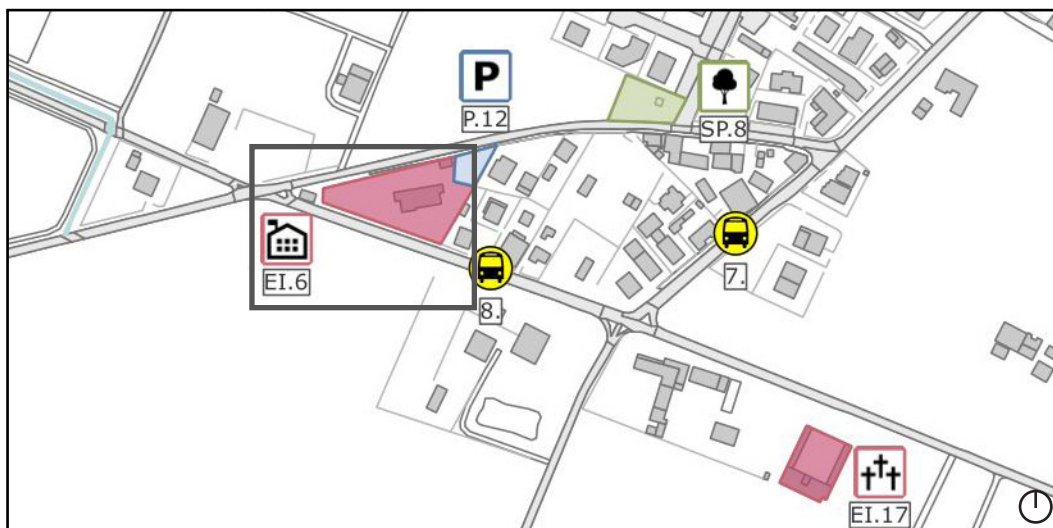
EI.6

Non è segnalata la presenza di **parcheggi riservati** per persone con disabilità in prossimità dell'edificio.

La struttura non è dotata di **servizi igienici** con caratteristiche e dimensioni minime tali da essere utilizzabili anche da persone con disabilità.

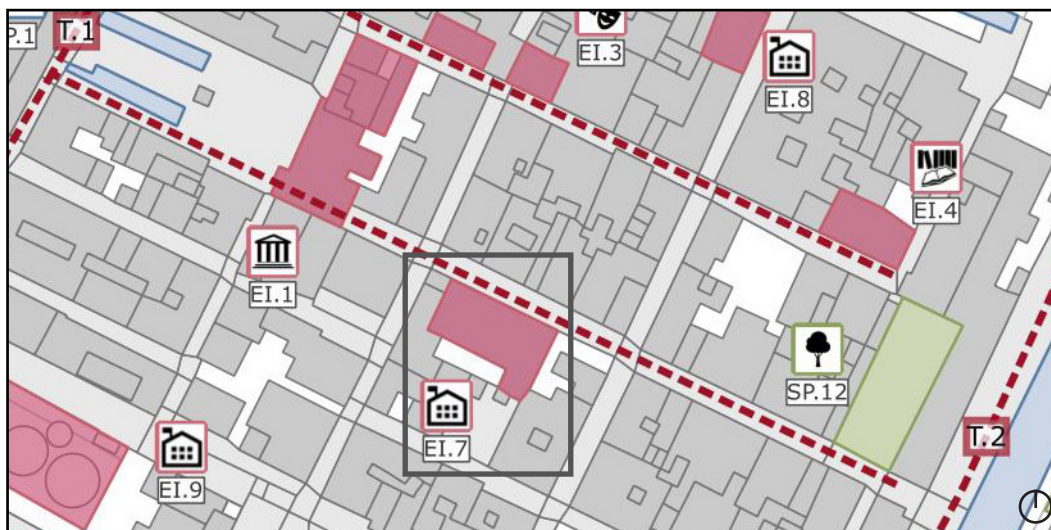
EI.7

Il **citofono** è collocato a un'altezza da terra superiore a 130 cm. L'accesso secondario per superare i gradini non è **segnalato** dall'esterno.

Il corpo scala non è dotato di **corrimano** su entrambi i lati. I gradini non sono dotati di **fasce antiscivolo**.

La struttura non è dotata di **servizi igienici** con caratteristiche e dimensioni minime tali da essere utilizzabili anche da persone con disabilità.

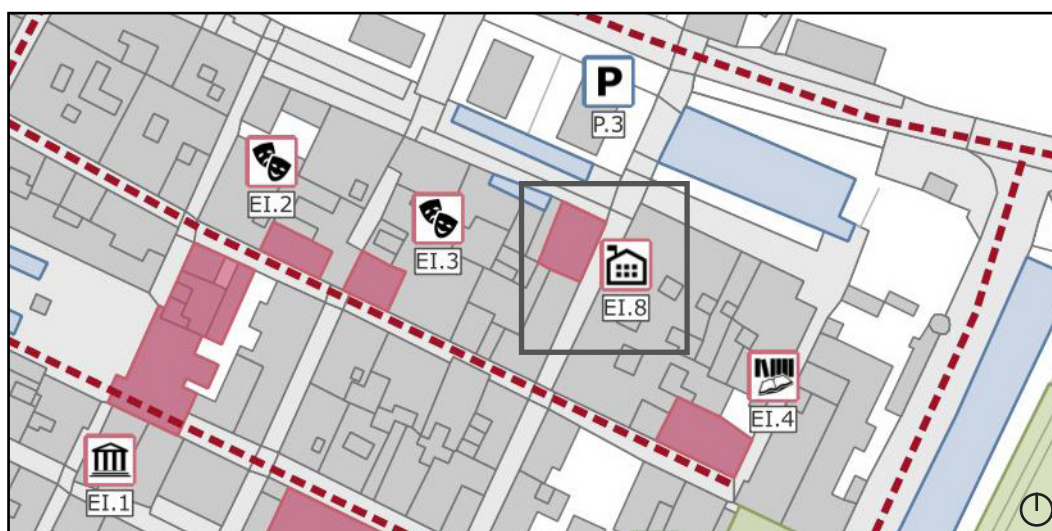
EI.8

È necessario svolgere manutenzione sulla **segnaletica orizzontale** dei parcheggi riservati per persone con disabilità posti in prossimità dell'edificio.

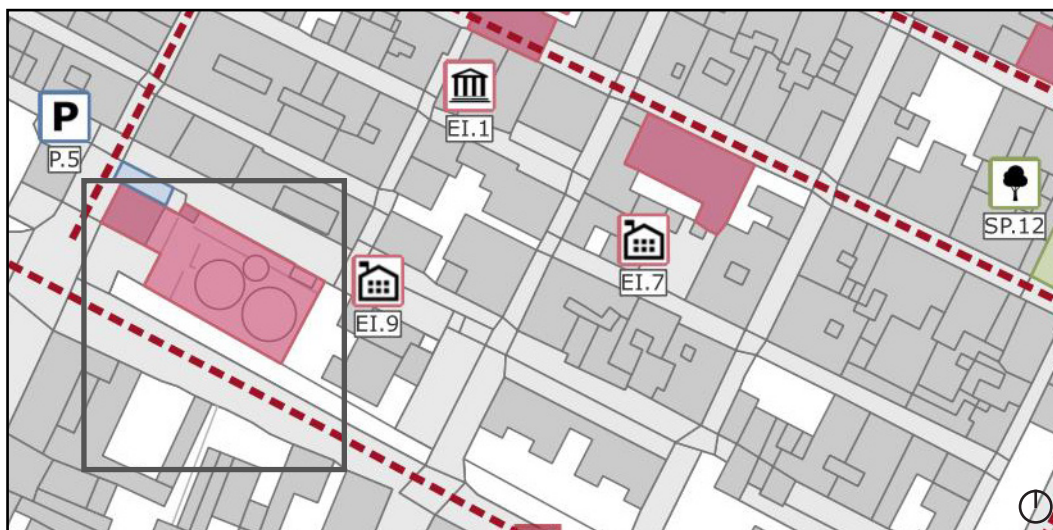
EI.9

Non sono presenti **segnalatori tattili e colorati** per non vedenti e ipovedenti, sia nei percorsi esterni che interni.

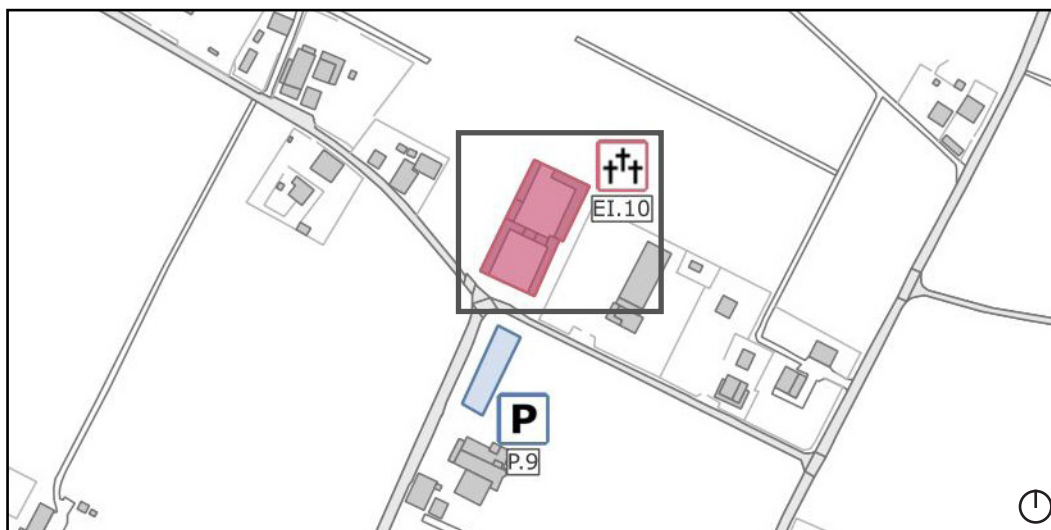
Non è segnalata la presenza di **parcheggi riservati** per persone con disabilità in prossimità della struttura.

La superficie del **percorso pedonale** è sconnessa e non garantisce una buona percorribilità (ghiaia).

Sono assenti **maniglioni** e **corrimano** in vicinanza degli apparecchi con posizione e caratteristiche adeguate.

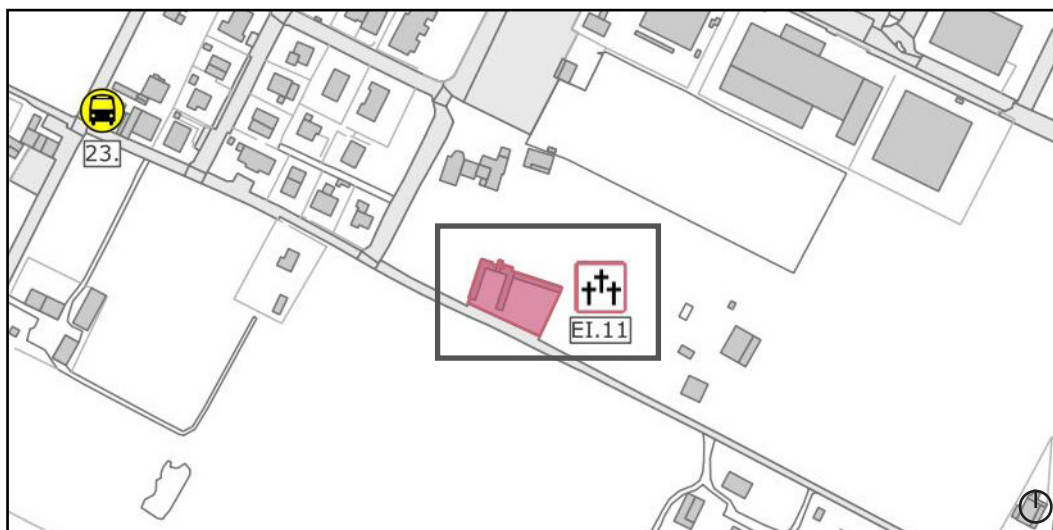
La superficie del **percorso pedonale** è sconnessa e non garantisce una buona percorribilità.

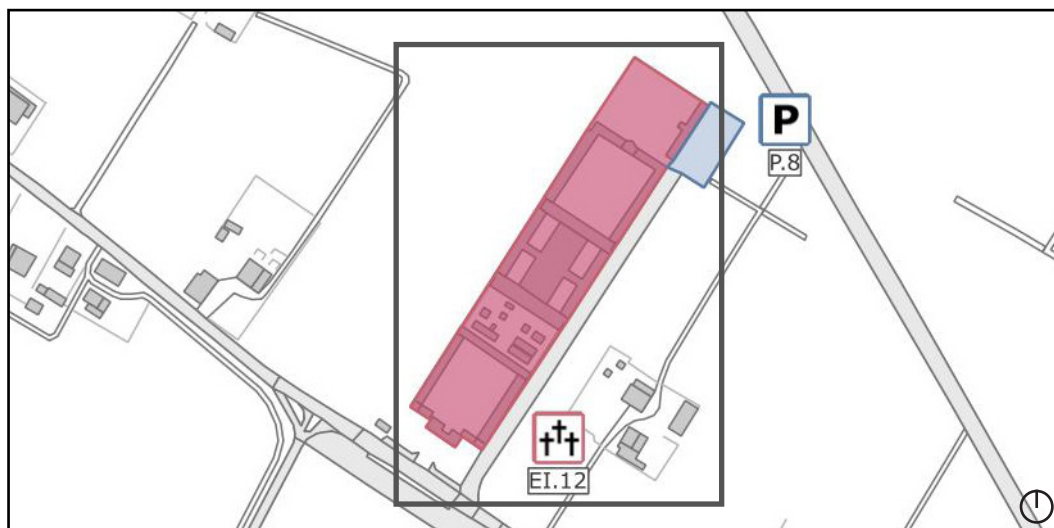
Un tratto del **percorso pedonale** presenta una superficie sconnessa che non garantisce una buona percorribilità.

Un corpo scala non è dotato di **corrimano** su entrambi i lati.

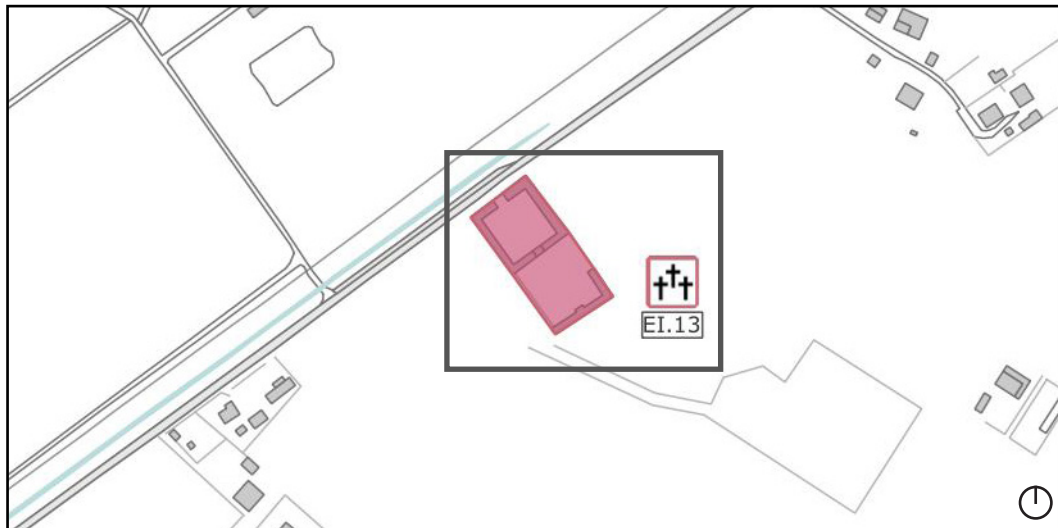
La superficie del **percorso pedonale** è in alcuni tratti sconnessa e non garantisce una buona percorribilità.

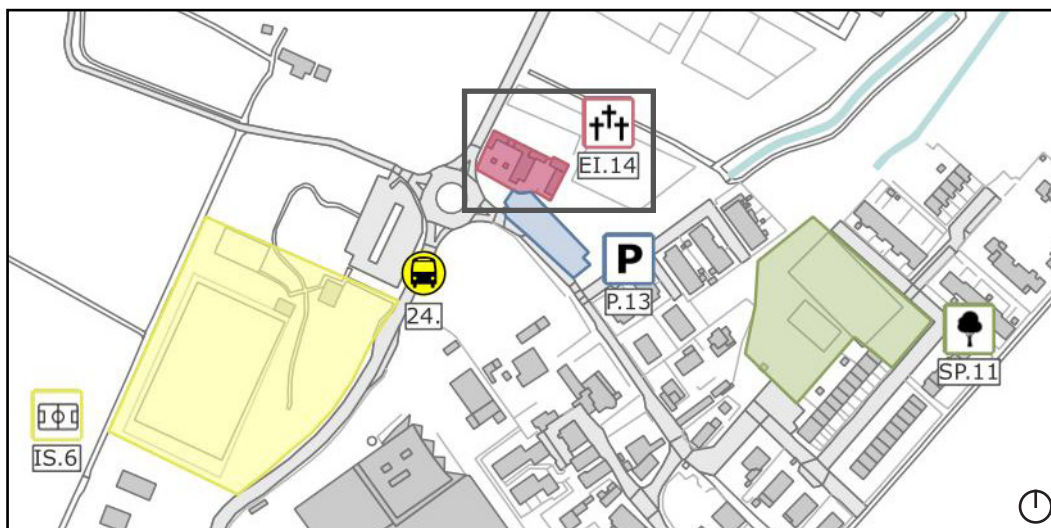
Sono presenti sul percorso **gradini** ed elementi che sporgono dalla quota del pavimento più di 2,5 cm.

La superficie del **percorso pedonale** è in alcuni tratti sconnessa e non garantisce una buona percorribilità.

La struttura non è dotata di **servizi igienici** con caratteristiche e dimensioni minime tali da essere utilizzabili anche da persone con disabilità.

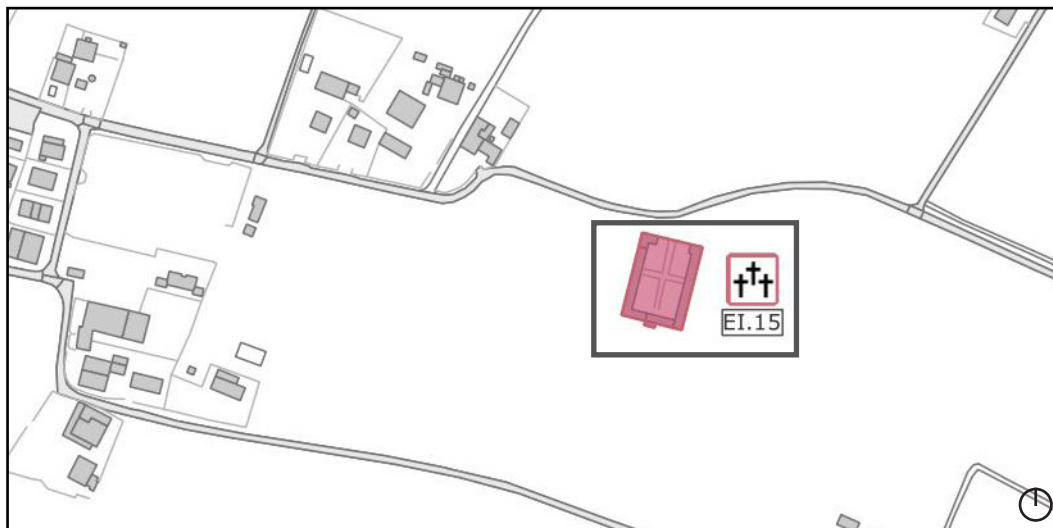
La superficie del **percorso pedonale** è in alcuni tratti sconnessa e non garantisce una buona percorribilità.

La struttura non è dotata di **servizi igienici** con caratteristiche e dimensioni minime tali da essere utilizzabili anche da persone con disabilità.

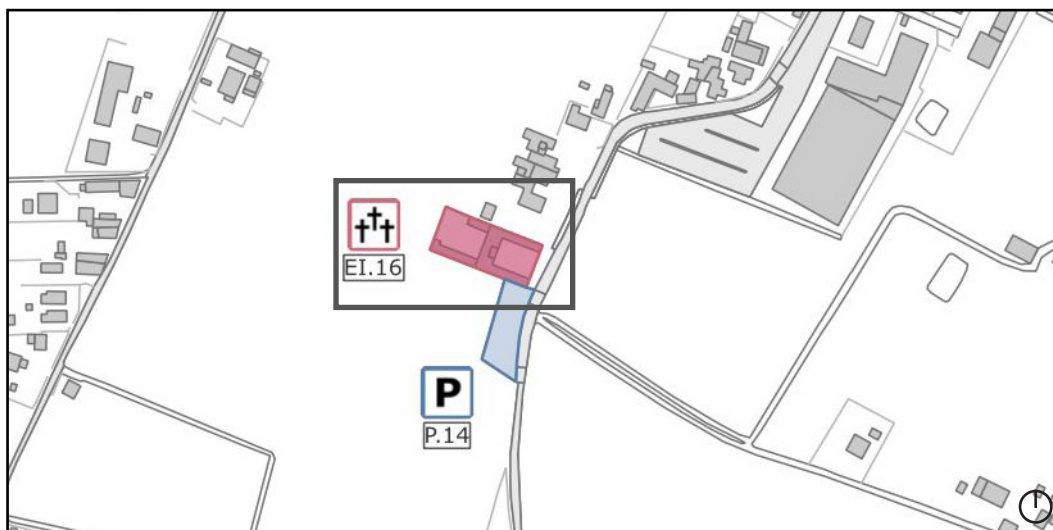
I parcheggi presenti in corrispondenza dell'accesso non presentano la **segnaletica verticale** adeguata.

La superficie del **percorso pedonale** è in alcuni tratti sconnessa e non garantisce una buona percorribilità.

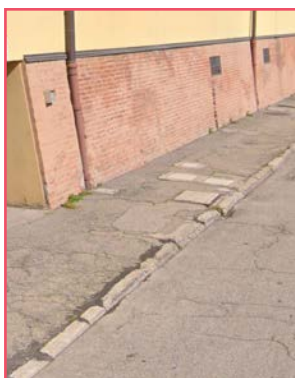
La **pavimentazione** del percorso pedonale risulta a tratti sconnessa.

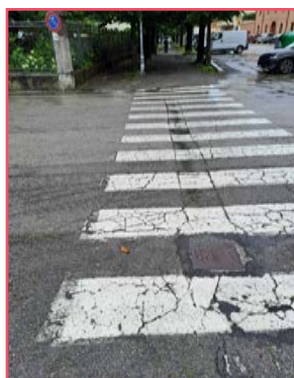
Gli attraversamenti sono privi di **segnalatori tattili/coloreti** per ipovedenti e non vedenti.

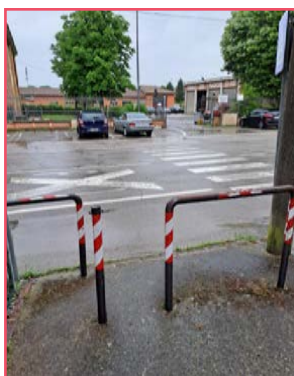
Il percorso pedonale presenta elementi di **ostacolo** che restringono il percorso.
