COMUNE DI BUDRIO

ALL.B_SCHEDE DI ANALISI

AGOSTO 2024

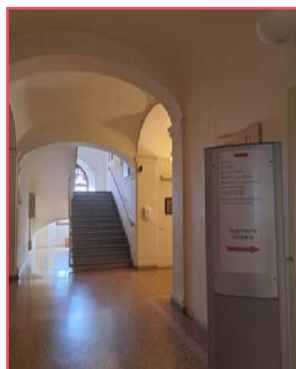
Accesso

È scarsa la **segnaletica** per l'orientamento all'interno dell'edificio.

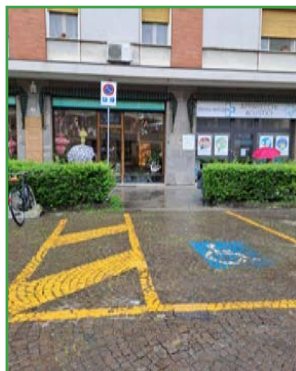
Parcheggi

Sono presenti **parcheggi** riservati a persone con disabilità in corrispondenza dell'ingresso. Rispettano le dimensioni minime previste da normativa e riportano la segnaletica adeguata.

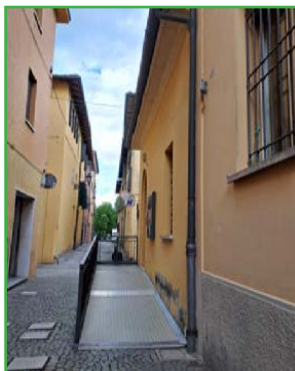
Accesso

L'accesso è garantito sia da gradini che da una **rampa di accesso secondario** (dall'URP).

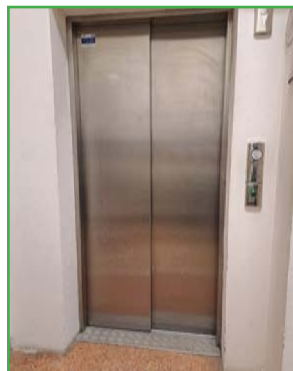
Collegamenti verticali

La struttura è dotata di adeguati sistemi per il raggiungimento dei vari livelli dell'edificio. L'**ascensore** è dotato di pulsantiera per non vedenti.

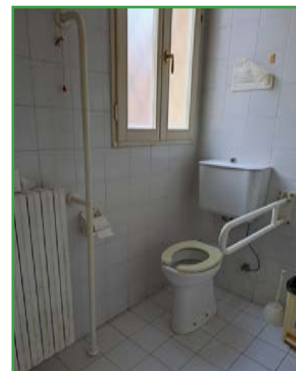
Servizi igienici

La struttura è dotata di **servizi igienici** con caratteristiche tali da essere utilizzabili da persone con disabilità.

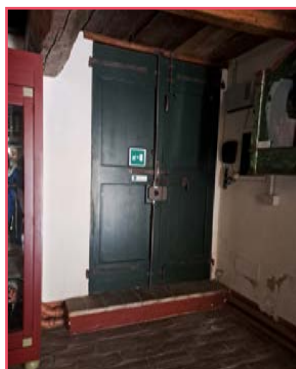
Percorsi interni

Sono presenti **gradini** ed elementi che sporgono dalla quota del pavimento più di 2,5 cm ma negli ambienti raramente aperti al pubblico.

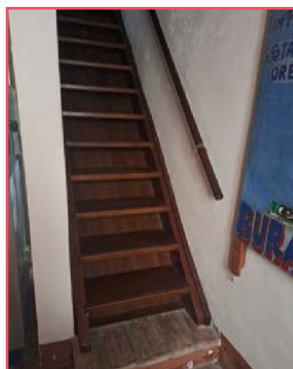
Collegamenti verticali

Alcuni ambienti interni sono inaccessibili a persone con disabilità in quanto raggiungibili solo tramite il superamento di **gradini**, tuttavia, si tratta di ambienti raramente aperti al pubblico.

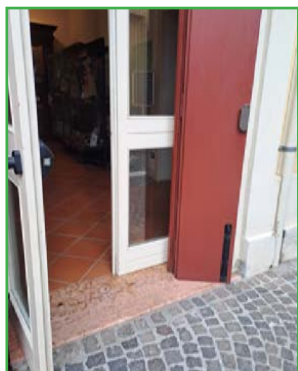
Accesso

L'accesso al museo da via Garibaldi è **complanare** all'esterno.

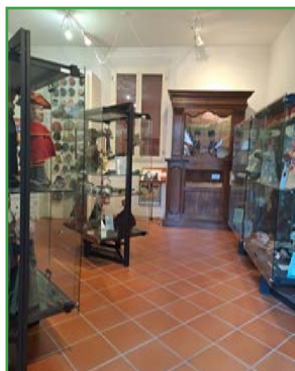
Percorsi interni

Gli **spazi interni** sono sufficientemente ampi, privi di ostacoli e luminosi. La finitura della **pavimentazione** è in buono stato.

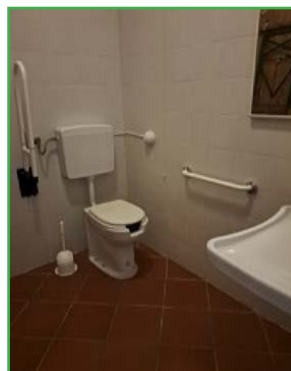
Servizi igienici

La struttura è dotata di **servizi igienici** con caratteristiche tali da essere utilizzabili da persone con disabilità.

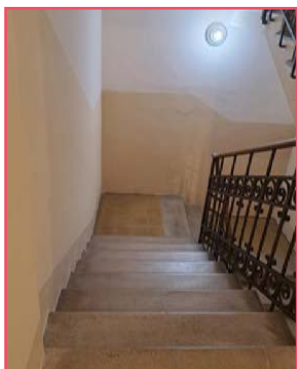
Collegamenti verticali

Il corpo scala non è dotato di **corrimano** su entrambi i lati. I gradini non sono dotati di **fasce antiscivolo**.

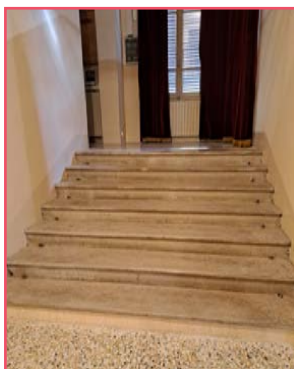
Collegamenti verticali

La pinacoteca è inaccessibile a persone con disabilità in quanto raggiungibile solo tramite il superamento di **gradini**.

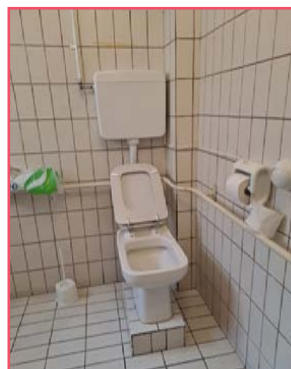
Servizi igienici

I **corrimano** posti in vicinanza degli apparecchi non hanno posizione e caratteristiche adeguate.

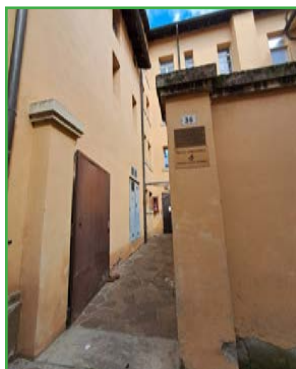
Accesso

Un accesso secondario con **rampa** garantisce il superamento dei gradini dell'ingresso principale.

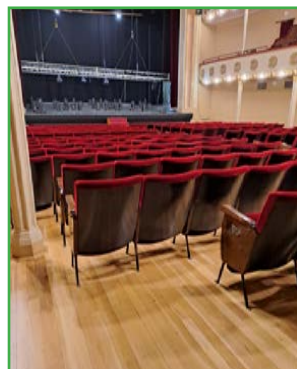
Percorsi interni

È presente uno **spazio** tra le poltrone della platea per garantire alle persone in sedia a ruote di seguire lo spettacolo.

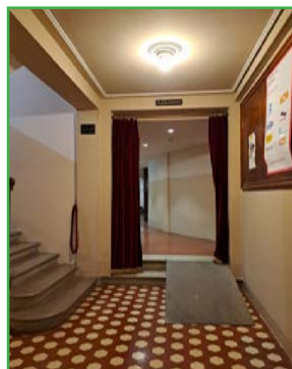
Percorsi interni

Sono presenti **rampe** di raccordo dei gradini interni removibili e da spostare all'occorrenza per garantire l'accessibilità del piano terra del teatro.

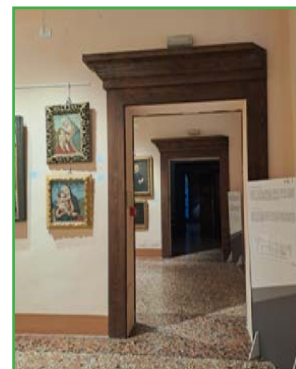
Percorsi interni

Gli **spazi interni** sono sufficientemente ampi, privi di ostacoli e luminosi. I dislivelli sono raccordati tramite **rampe** posizionabili all'occorrenza.

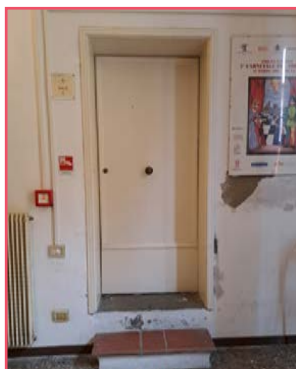
Percorsi interni

Sono presenti **gradini superiori a 2,5 cm** lungo i percorsi interni (come l'accesso alla sala polivalente al piano terra, raggiungibile in piano dall'esterno ma attraversando un giardino).

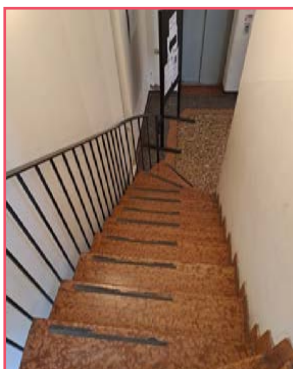
Collegamenti verticali

Il corpo scala non è dotato di **corrimano** su entrambi i lati.

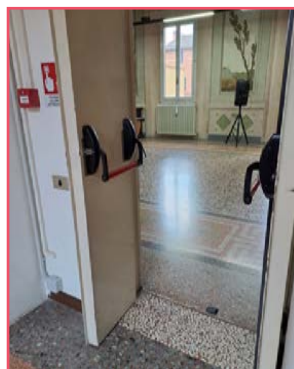
Percorsi interni

Alcune porte sono **strette** e limitano l'accessibilità alle persone in sedia a ruote, tuttavia, si tratta di un edificio storico.

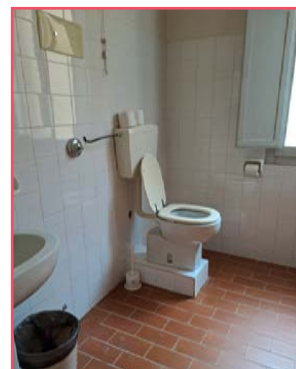
Servizi igienici

La struttura non è dotata di **servizi igienici** con caratteristiche e dimensioni minime tali da essere utilizzabili anche da persone con disabilità.

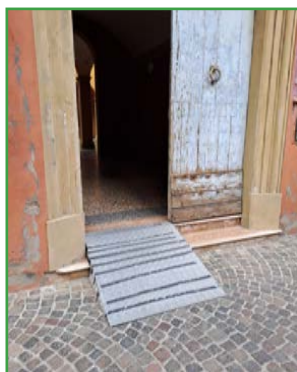
Accesso

Il superamento del gradino di accesso è garantito da una **rampa temporanea** posizionabile all'occorrenza.

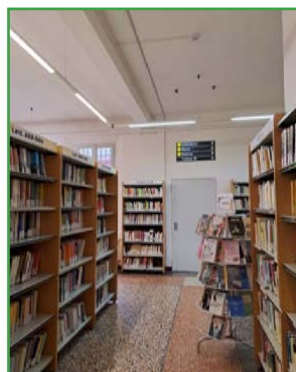
Percorsi interni

Gli **spazi interni** sono sufficientemente ampi e luminosi. La finitura della **pavimentazione** è in buono stato.

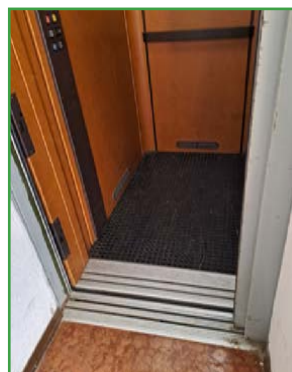
Collegamenti verticali

La struttura è dotata di un **ascensore** per il raggiungimento dei vari livelli dell'edificio.

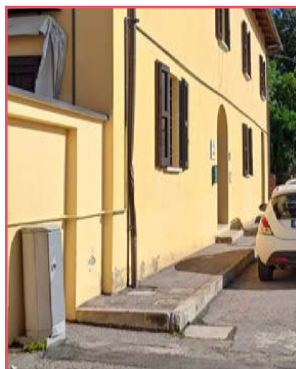
Percorsi

L'uscita di sicurezza presenta tre **gradini** a ridosso di un parcheggio, che possono rendere difficoltoso l'esodo in caso di emergenza.

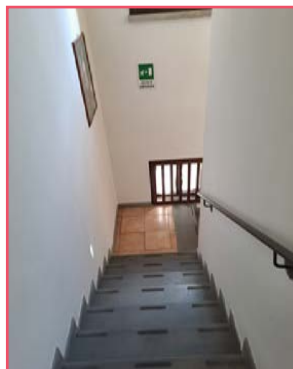
Collegamenti verticali

Il corpo scala non è dotato di **corrimano** su entrambi i lati.

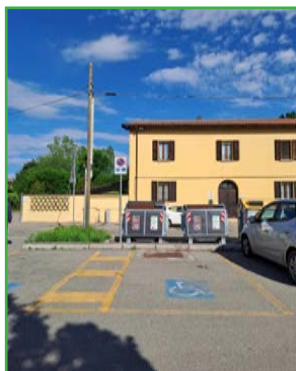
Parcheggio

Sono presenti **parcheggi** riservati a persone con disabilità in corrispondenza dell'ingresso. Rispettano le dimensioni minime previste da normativa e riportano la segnaletica adeguata.

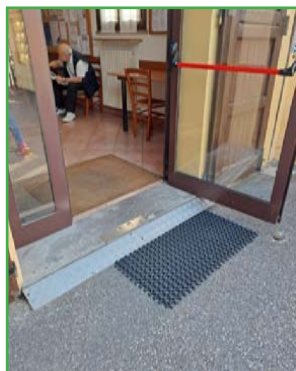
Accesso

Il superamento del dislivello all'accesso dell'edificio è garantito da una piccola **rampa**.

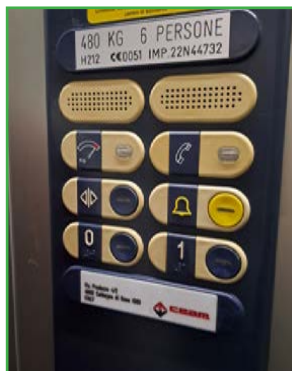
Collegamenti verticali

La struttura è dotata di adeguati sistemi per il raggiungimento dei vari livelli dell'edificio. L'**ascensore** è dotato di pulsantiera per non vedenti.

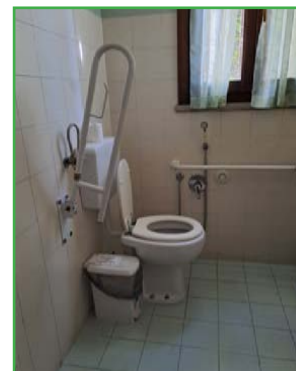
Servizi igienici

La struttura è dotata di **servizi igienici** con caratteristiche tali da essere utilizzabili da persone con disabilità.

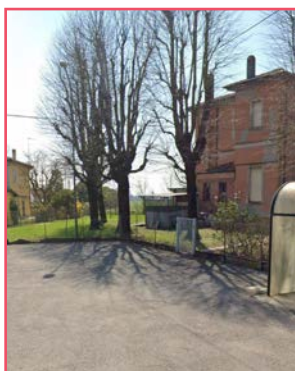
Parcheggi

Non è segnalata la presenza di **parcheggi riservati** per persone con disabilità in prossimità dell'edificio.

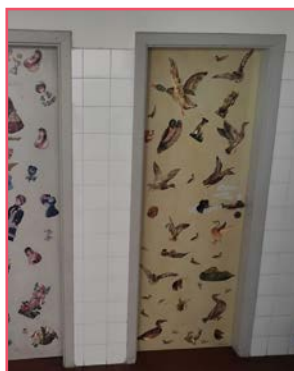
Servizi igienici

La struttura non è dotata di **servizi igienici** con caratteristiche e dimensioni minime tali da essere utilizzabili anche da persone con disabilità.

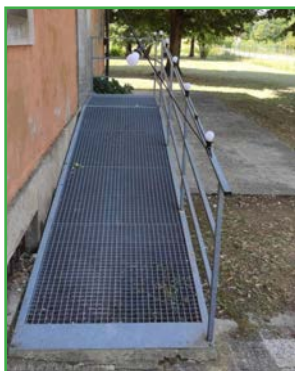
Accesso

L'accesso è garantito da una **rampa**.

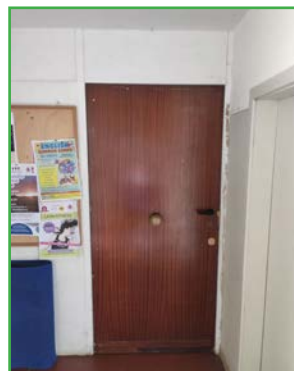
Percorsi interni

Gli spazi interni sono sufficientemente ampi, privi di ostacoli e luminosi. La finitura della **pavimentazione** è in buono stato.

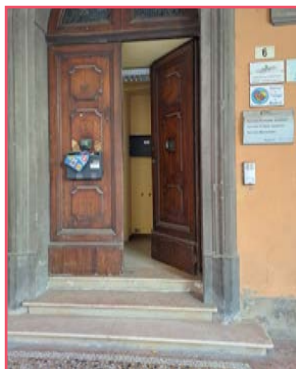
Accesso

Il **citofono** è collocato a un'altezza da terra superiore a 130 cm. L'accesso secondario per superare i gradini non è **segnalato** dall'esterno.

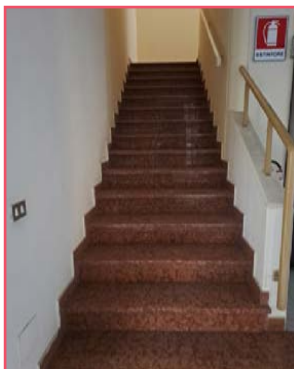
Collegamenti interni

Il corpo scala non è dotato di **corrimano** su entrambi i lati. I gradini non sono dotati di **fasce antiscivolo**.

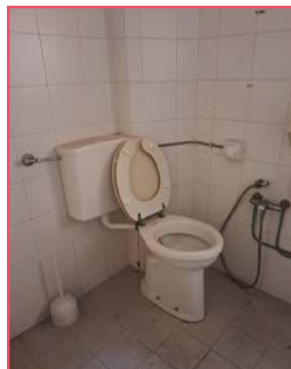
Servizi igienici

La struttura non è dotata di **servizi igienici** con caratteristiche e dimensioni minime tali da essere utilizzabili anche da persone con disabilità.

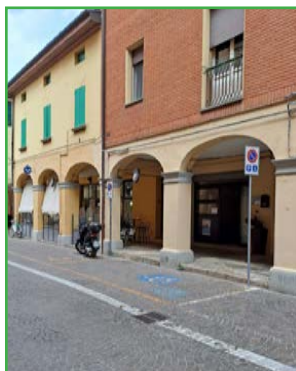
Parcheggi

Sono presenti **parcheggi** riservati a persone con disabilità in corrispondenza dell'ingresso. Rispettano le dimensioni minime previste da normativa e riportano la segnaletica adeguata.

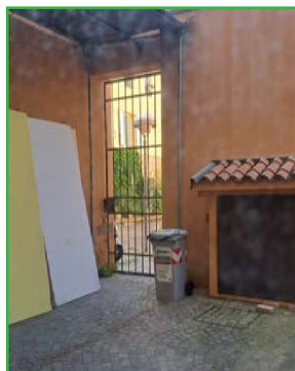
Accesso

Il superamento dei gradini di accesso è garantito da un **accesso secondario in piano** da via Golinelli.

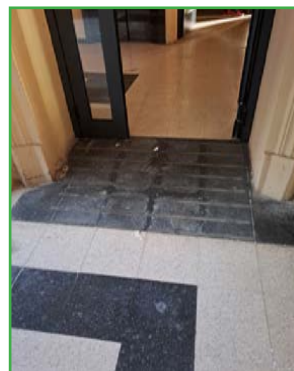
Percorsi interni

Gli **spazi interni** sono sufficientemente ampi, privi di ostacoli e luminosi. I dislivelli sono raccordati tramite **rampe**.

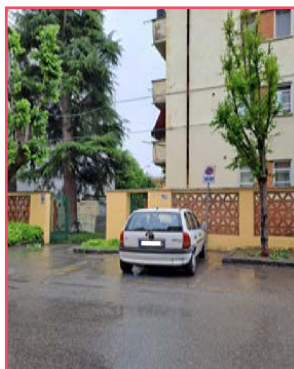
Parcheggi

È necessario svolgere manutenzione sulla **segnaletica orizzontale** dei parcheggi riservati per persone con disabilità posti in prossimità dell'edificio.

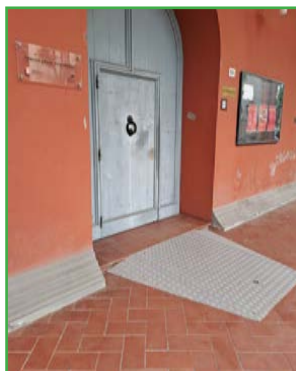
Accesso

L'accesso all'auditorium è garantito da una **rampa**.

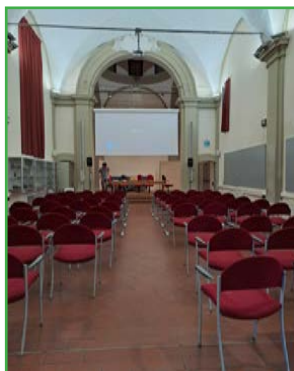
Percorsi interni

Gli **spazi interni** sono sufficientemente ampi e luminosi. La **finitura della pavimentazione** è in buono stato.

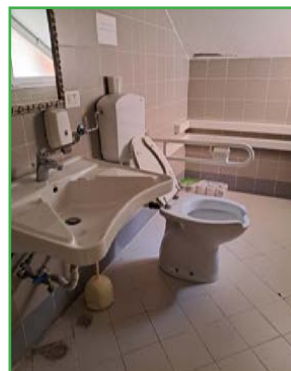
Servizi igienici

La struttura è dotata di **servizi igienici** con caratteristiche tali da essere utilizzabili da persone con disabilità.

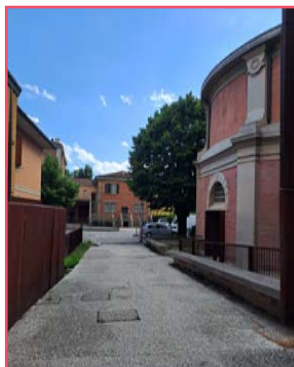
Percorsi

Non sono presenti **segnalatori tattili e colorati** per non vedenti e ipovedenti, sia nei percorsi esterni che interni.

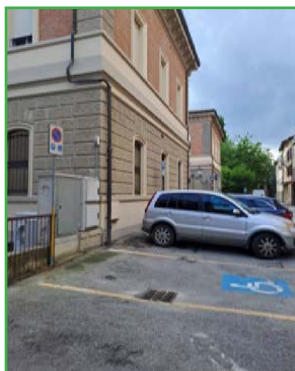
Parcheggio

Sono presenti **parcheggi** riservati a persone con disabilità in corrispondenza dell'ingresso. Rispettano le dimensioni minime previste da normativa e riportano la segnaletica adeguata.

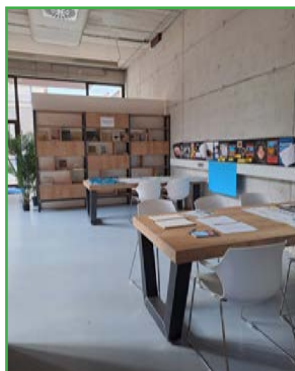
Percorsi interni

Gli **spazi interni** sono sufficientemente ampi, privi di ostacoli e luminosi. La finitura della **pavimentazione** è in buono stato.

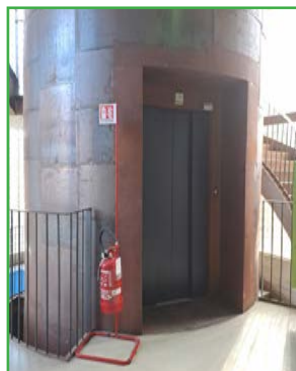
Collegamenti verticali

La struttura è dotata di adeguati sistemi per il raggiungimento dei vari livelli dell'edificio. L'**ascensore** è dotato di pulsantiera per non vedenti.

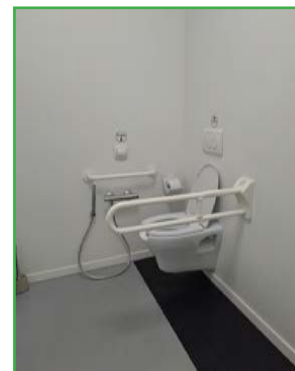
Servizi igienici

La struttura è dotata di **servizi igienici** con caratteristiche tali da essere utilizzabili da persone con disabilità.

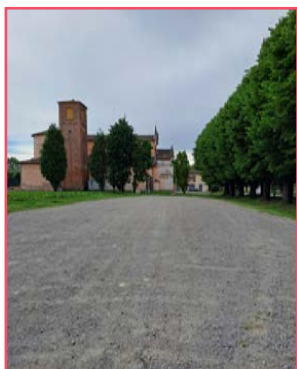
Parcheggi

Non è segnalata la presenza di **parcheggi riservati** per persone con disabilità in prossimità della struttura.

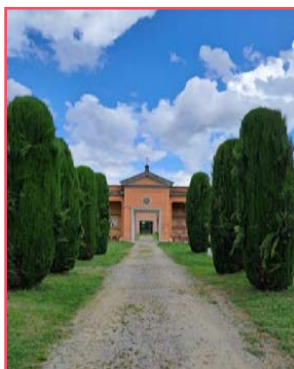
Percorsi

La superficie del **percorso pedonale** è sconnessa e non garantisce una buona percorribilità (ghiaia).

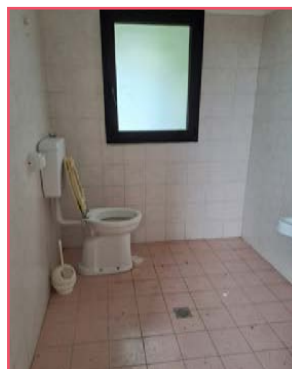
Servizi igienici

Sono assenti **maniglioni** e **corrimano** in vicinanza degli apparecchi con posizione e caratteristiche adeguate.

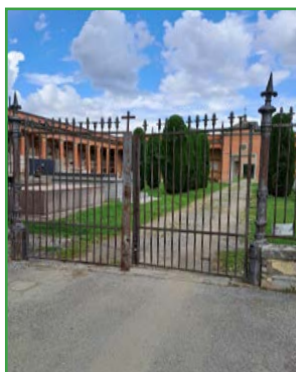
Accesso

L'accesso alla struttura è **complanare** all'esterno.

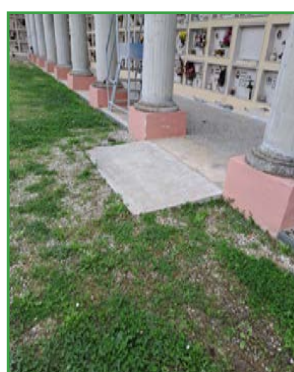
Percorsi interni

I percorsi mantengono una **larghezza minima** di 90 cm. Sono presenti **rampe** di raccordo dei dislivelli.

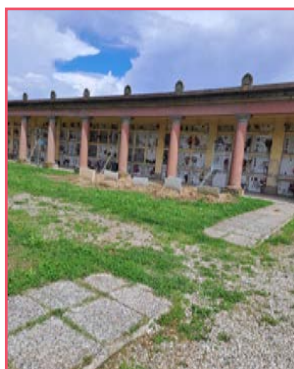
Percorsi interni

La superficie del **percorso pedonale** è sconnessa e non garantisce una buona percorribilità.

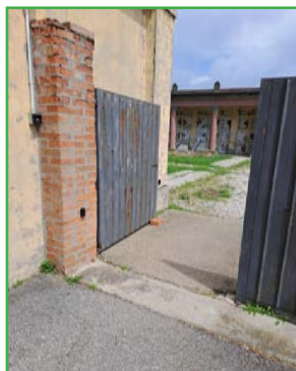
Accesso

L'accesso alla struttura è **complanare** all'esterno.

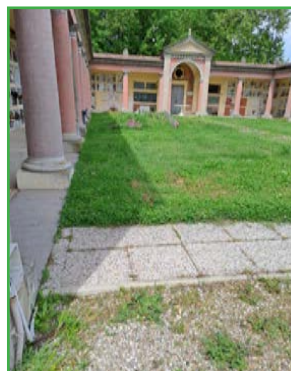
Percorsi interni

I percorsi mantengono una **larghezza minima** di 90 cm. Sono presenti **rampe** di raccordo dei dislivelli.

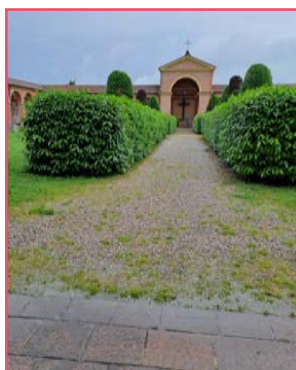
Percorsi interni

Un tratto del **percorso pedonale** presenta una superficie sconnessa che non garantisce una buona percorribilità.

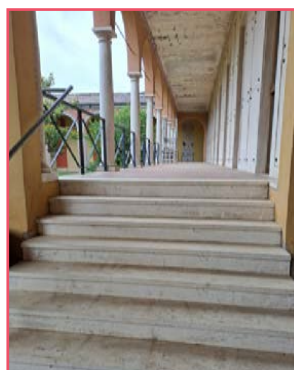
Collegamenti verticali

Un corpo scala non è dotato di **corrimano** su entrambi i lati.

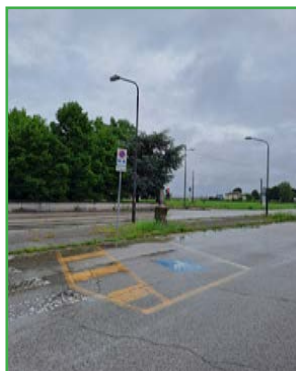
Parcheggio

Sono presenti **parcheggi** riservati a persone con disabilità in corrispondenza dell'ingresso. Rispettano le dimensioni minime previste da normativa e riportano la segnaletica adeguata.

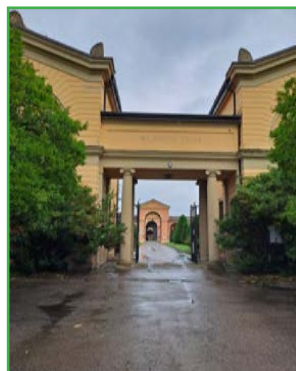
Accesso

L'accesso alla struttura è **complanare** all'esterno.

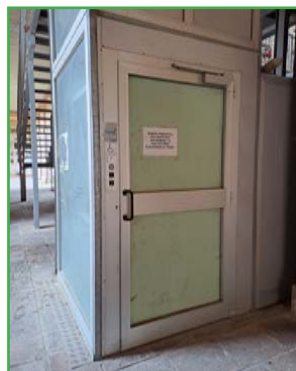
Collegamenti verticali

La struttura è dotata di adeguati sistemi (**piattaforma elevatrice**) per il raggiungimento dei vari livelli.

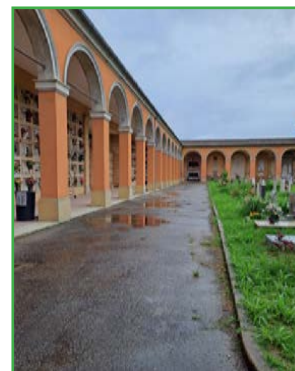
Percorsi interni

I percorsi mantengono una **larghezza minima** di 90 cm. La finitura della **pavimentazione** è in buono stato per la maggior parte dei percorsi.

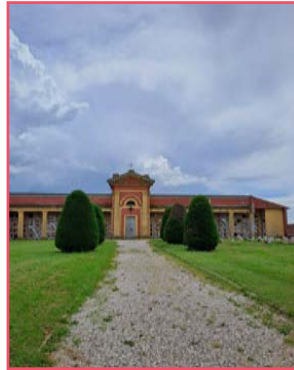
Percorsi interni

La superficie del **percorso pedonale** è in alcuni tratti sconnessa e non garantisce una buona percorribilità.

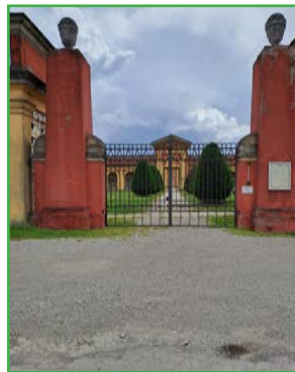
Accesso

L'accesso alla struttura è **complanare** all'esterno.

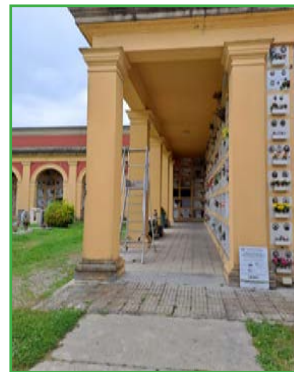
Percorsi interni

I percorsi mantengono una **larghezza minima** di 90 cm. La finitura della **pavimentazione** al di sotto dei portici è in buono stato.

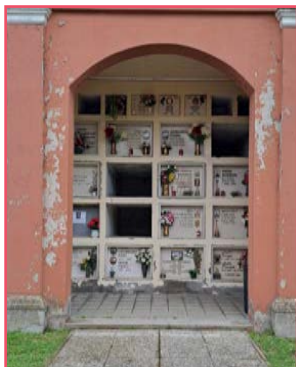
Percorsi interni

Sono presenti sul percorso **gradini** ed elementi che sporgono dalla quota del pavimento più di 2,5 cm.

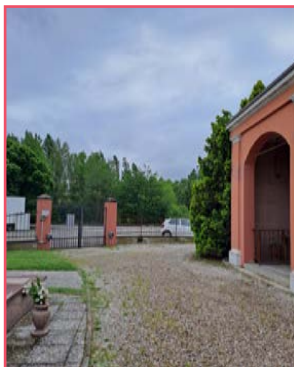
Percorsi interni

La superficie del **percorso pedonale** è in alcuni tratti sconnessa e non garantisce una buona percorribilità.

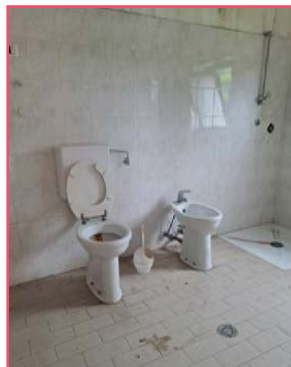
Servizi igienici

La struttura non è dotata di **servizi igienici** con caratteristiche e dimensioni minime tali da essere utilizzabili anche da persone con disabilità.

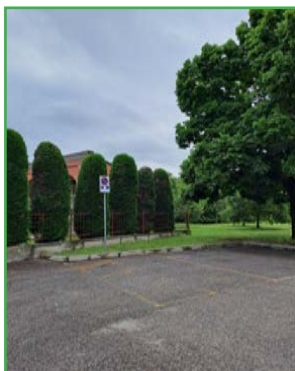
Parcheggi

Sono presenti **parcheggi** riservati a persone con disabilità in corrispondenza dell'ingresso. Rispettano le dimensioni minime previste da normativa e riportano la segnaletica adeguata.

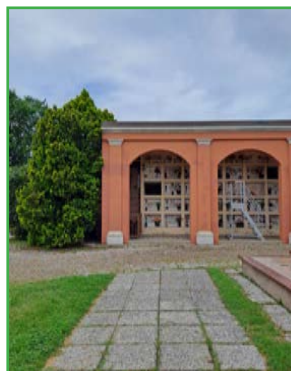
Percorsi interni

I percorsi mantengono una **larghezza minima** di 90 cm. La finitura della **pavimentazione** al di sotto dei portici è in buono stato.

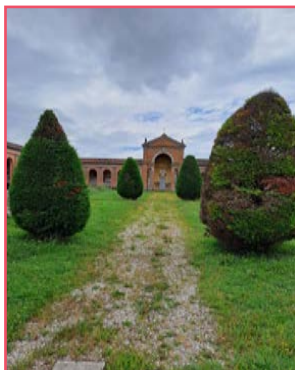
Percorsi interni

La superficie del **percorso pedonale** è in alcuni tratti sconnessa e non garantisce una buona percorribilità.

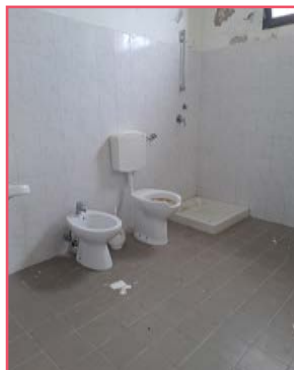
Servizi igienici

La struttura non è dotata di **servizi igienici** con caratteristiche e dimensioni minime tali da essere utilizzabili anche da persone con disabilità.

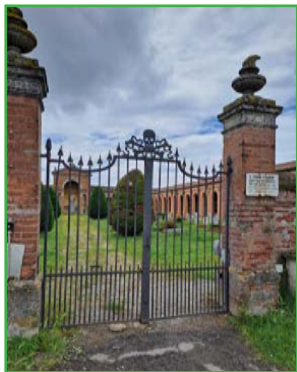
Accesso

L'accesso alla struttura è **complanare** all'esterno.

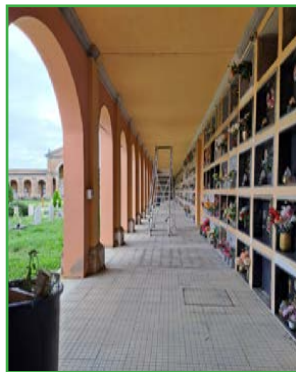
Percorsi interni

I percorsi mantengono una **larghezza minima** di 90 cm. La finitura della **pavimentazione** al di sotto dei portici è in buono stato.

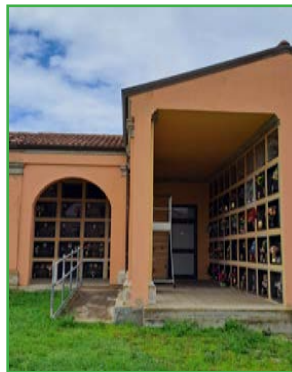
Percorsi interni

Sono presenti **rampe** di raccordo dei dislivelli per raggiungere i portici.

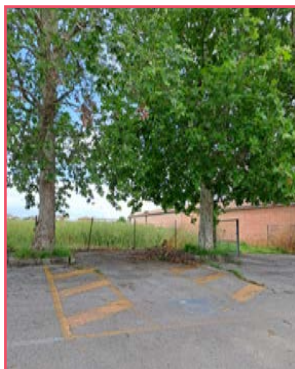
Parcheggi

I parcheggi presenti in corrispondenza dell'accesso non presentano la **segnaletica verticale** adeguata.

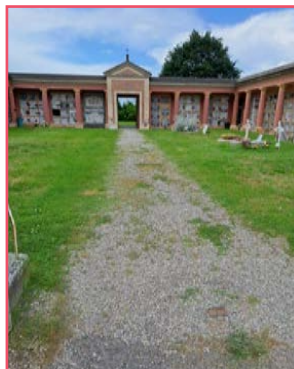
Percorsi interni

La superficie del **percorso pedonale** è in alcuni tratti sconnessa e non garantisce una buona percorribilità.

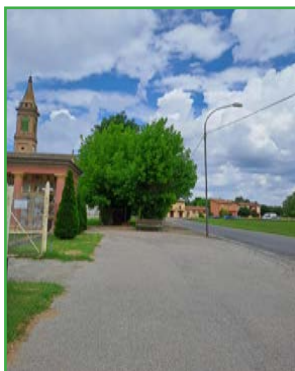
Accesso

L'accesso alla struttura è **complanare** all'esterno.

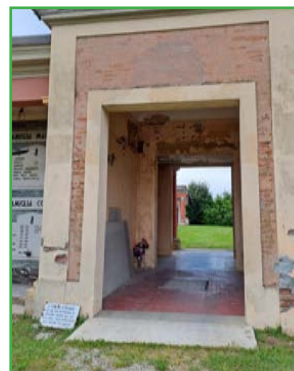
Percorsi interni

I percorsi mantengono una **larghezza minima** di 90 cm. Sono presenti **rampe** di raccordo dei dislivelli.

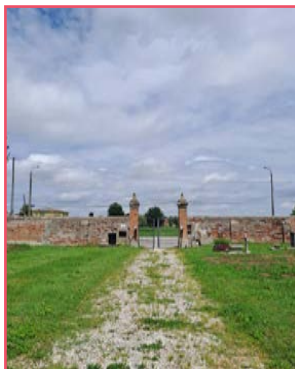
Percorsi interni

La superficie del **percorso pedonale** è sconnessa e non garantisce una buona percorribilità.

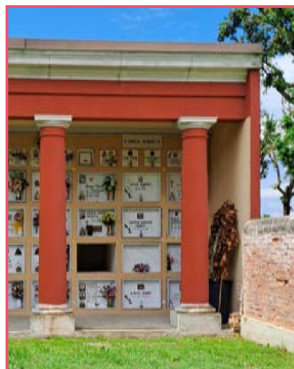
Percorsi interni

Sono presenti sul percorso **gradini** e elementi che sporgono dalla quota del pavimento più di 2,5 cm.

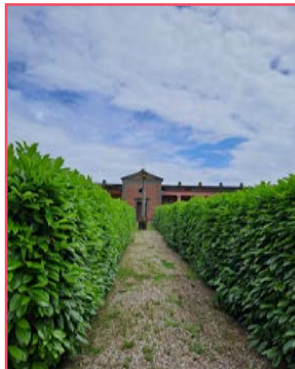
Percorsi interni

La superficie del **percorso pedonale** è sconnessa e non garantisce una buona percorribilità.

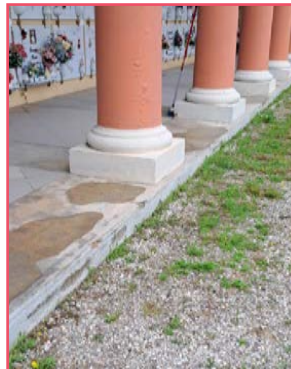
Percorsi interni

Sono presenti sul percorso **gradini** e elementi che sporgono dalla quota del pavimento più di 2,5 cm.

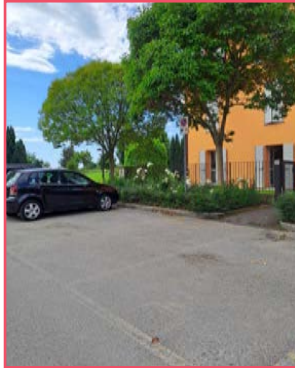
Parcheggi

È necessario svolgere manutenzione sulla **segnaletica orizzontale** dei parcheggi riservati per persone con disabilità posti in prossimità dell'edificio.

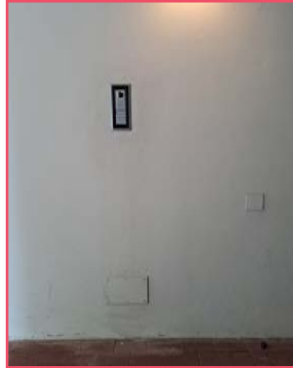
Accesso

Il **citofono** è collocato a un'altezza da terra superiore a 130 cm.

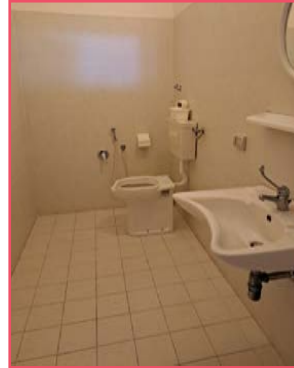
Servizi igienici

L'asilo non è dotato di **servizi igienici** con caratteristiche e dimensioni minime tali da essere utilizzabili anche da persone con disabilità.

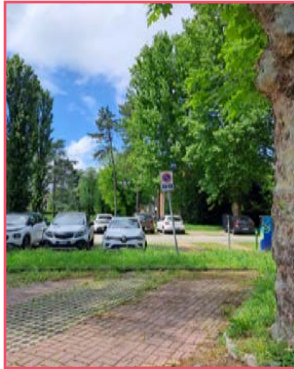
Parcheggi

È necessario svolgere manutenzione sulla **segnaletica orizzontale** dei parcheggi riservati per persone con disabilità posti in prossimità dell'edificio.

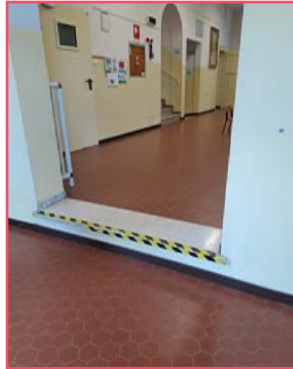
Percorsi interni

Sono presenti sul percorso della primaria **gradini** ed elementi che sporgono dalla quota del pavimento più di 2,5 cm non raccordati.

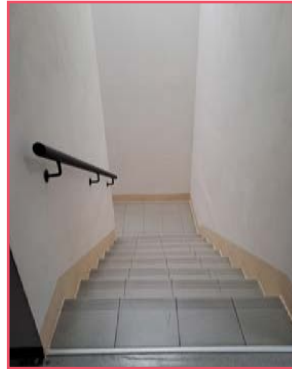
Collegamenti verticali

Il corpo scala non è dotato di **corrimano a doppia altezza** su entrambi i lati. Inoltre, la struttura è priva di sistemi per il raggiungimento dei vari livelli dell'edificio.

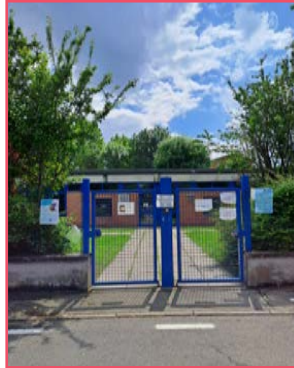
Accesso

Il **citofono** è collocato a un'altezza da terra superiore a 130 cm.

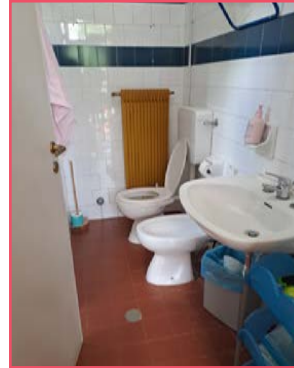
Servizi igienici

La struttura non è dotata di **servizi igienici** con caratteristiche e dimensioni minime tali da essere utilizzabili anche da persone con disabilità. Tuttavia, sono presenti bagni solo per il personale.

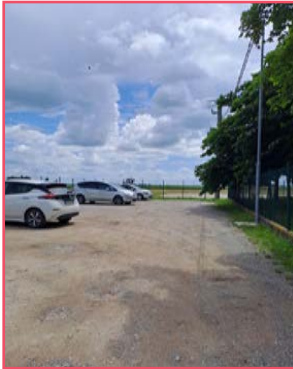
Parcheggi

Non è segnalata la presenza di **parcheggi riservati** per persone con disabilità o parcheggi rosa in prossimità dell'edificio.

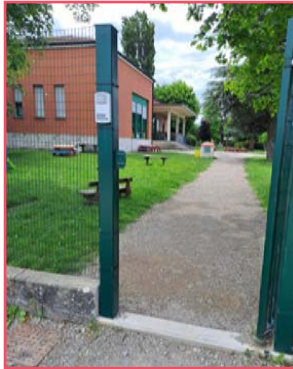
Accesso

Il **citofono** è collocato a un'altezza da terra superiore a 130 cm. È presente un gradino sul percorso di collegamento tra il parcheggio e l'accesso e la pavimentazione è sconnessa.

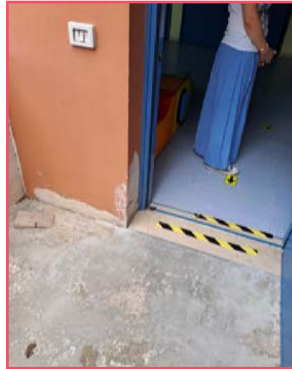
Percorsi interni

Sono presenti sul percorso **piccoli elementi che sporgono** dalla quota del pavimento e possono risultare d'inciampo (guida della porta).

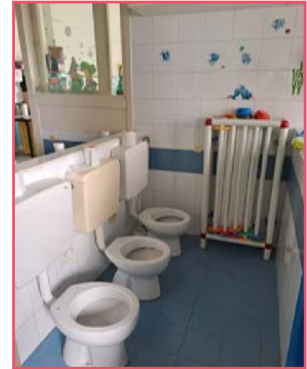
Servizi igienici

I bagni per bambini non sono dotati di adeguati spazi per ospitare **fasciatoi**. Sarebbe utile un fasciatoio a ribalta.

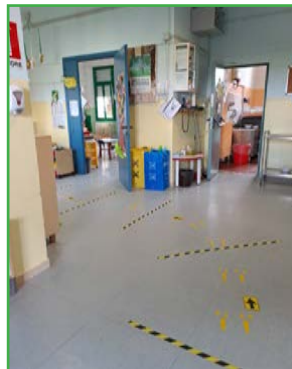
L'interno si sviluppa su un **unico piano** senza presentare ostacoli né dislivelli.

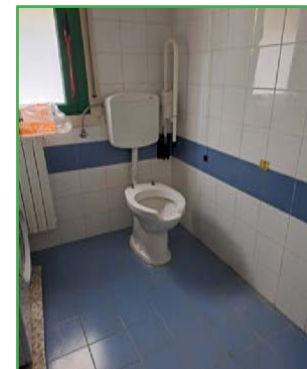
La struttura è dotata di **servizi igienici** con caratteristiche tali da essere utilizzabili da persone con disabilità.

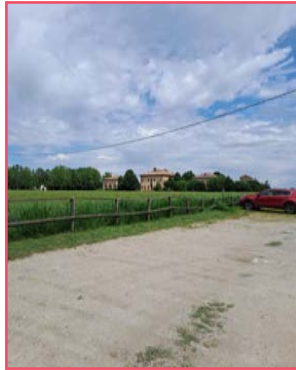
Non è segnalata la presenza di **parking riservati** per persone con disabilità o parcheggi a ridosso dell'edificio.

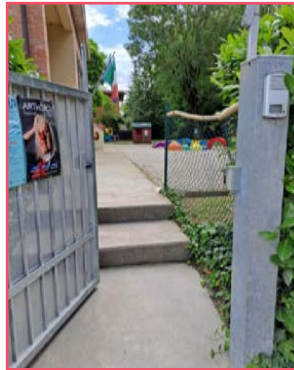
Il **citofono** è collocato a un'altezza da terra superiore a 130 cm. L'accesso dal cancello pedonale presenta dei **gradini**.

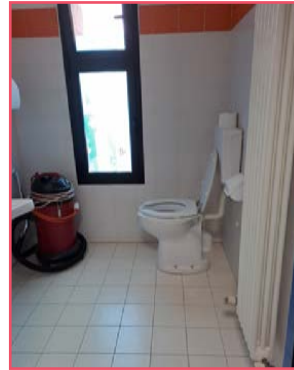
Sono assenti **maniglioni** e **corrimano** in vicinanza degli apparecchi con posizioni e caratteristiche adeguate.

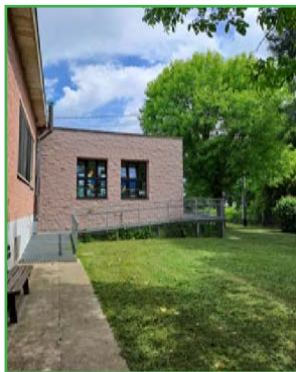
L'accesso alla struttura è garantito sia da gradini che da una **rampa** di accesso secondario.

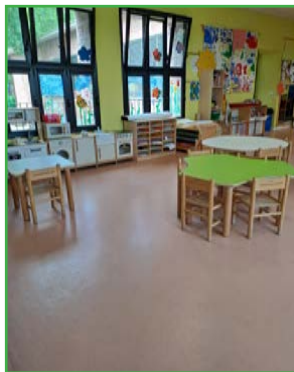
Gli **spazi interni** sono sufficientemente ampi, privi di ostacoli e luminosi. La finitura della **pavimentazione** è in buono stato.

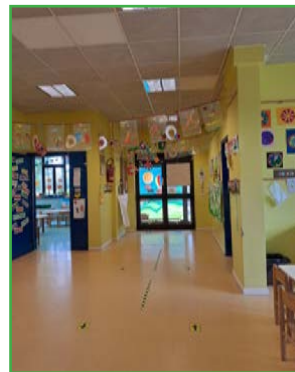
L'interno si sviluppa su un **unico piano** senza presentare ostacoli né dislivelli.

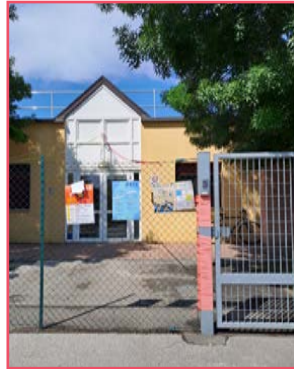
Il **citofono** è collocato a un'altezza da terra superiore a 130 cm.

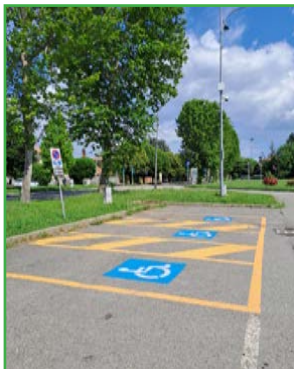
Sono presenti **parcheggi** riservati a persone con disabilità in corrispondenza dell'ingresso. Rispettano le dimensioni minime previste da normativa e riportano la segnaletica adeguata.

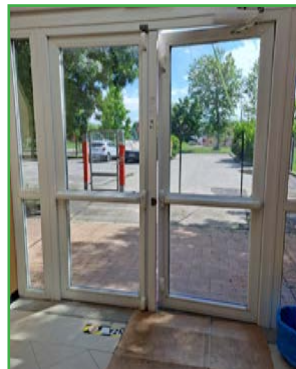
L'accesso all'edificio è **compiuto** all'esterno.

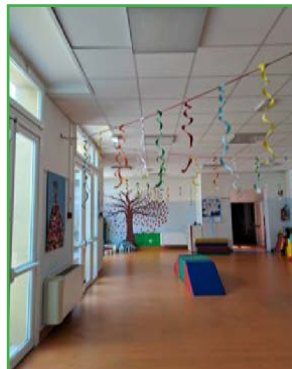
Gli **spazi interni** sono sufficientemente ampi, privi di ostacoli e luminosi. La finitura della **pavimentazione** è in buono stato.

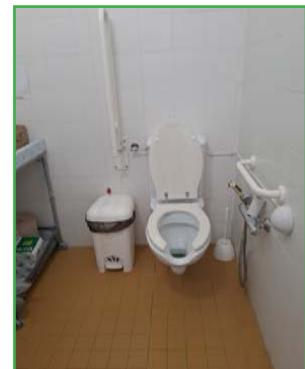
La struttura è dotata di **servizi igienici** con caratteristiche tali da essere utilizzabili da persone con disabilità.

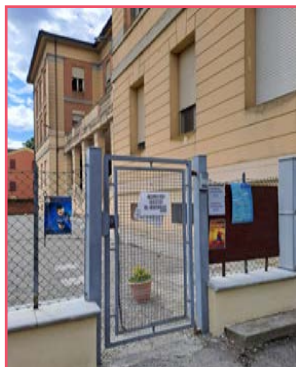
Il **citofono** è collocato a un'altezza da terra superiore a 130 cm.

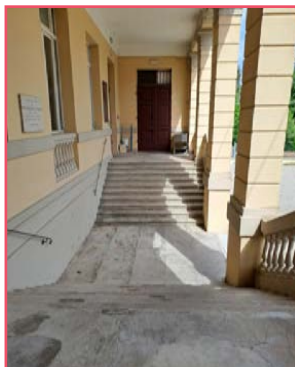
L'accesso secondario per superare i **gradini di accesso** non è segnalato.

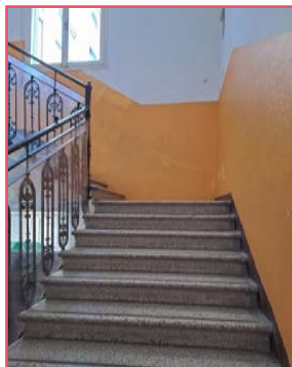
Il corpo scala non è dotato di **corrimano a doppia altezza** su entrambi i lati.

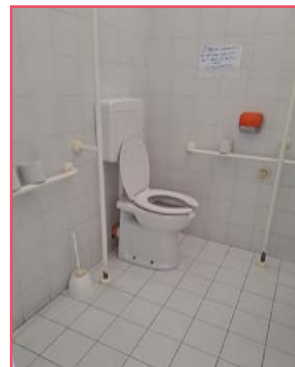
I **maniglioni** in vicinanza degli apparecchi non hanno posizioni e caratteristiche adeguate.

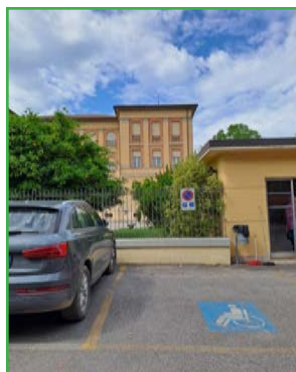
Sono presenti **parcheggi** riservati a persone con disabilità in corrispondenza dell'ingresso. Rispettano le dimensioni minime previste da normativa e riportano la segnaletica adeguata.

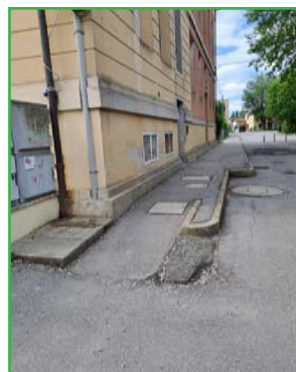
Il superamento dei gradini di accesso è garantito dalla presenza di un accesso con **rampa** che conduce all'ascensore.

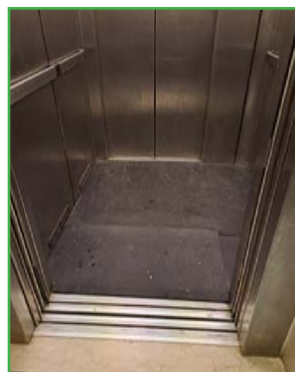
La struttura è dotata di adeguati sistemi per il raggiungimento dei vari livelli dell'edificio. L'**ascensore** è dotato di pulsantiera per non vedenti.

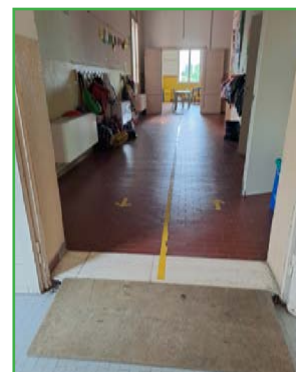
Gli **spazi interni** sono sufficientemente ampi, privi di ostacoli e luminosi. La finitura della **pavimentazione** è in buono stato. Sono presenti **rampe** di raccordo dei dislivelli.

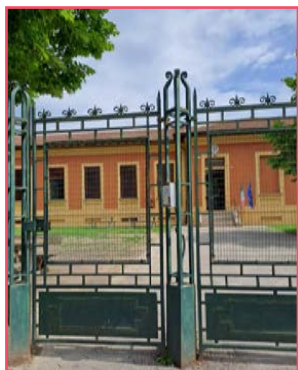
Il **citofono** è collocato a un'altezza da terra superiore a 130 cm.

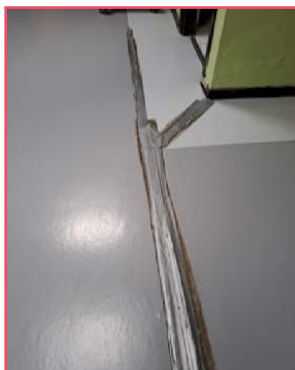
La **pavimentazione** dell'infanzia è in alcuni punti sconnessa.

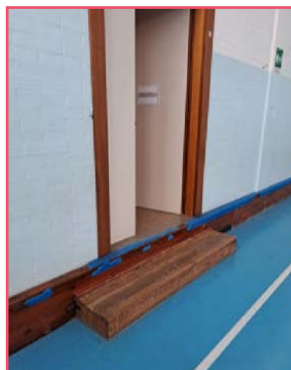
Sono presenti sul percorso **gradini** ed elementi che sporgono dalla quota del pavimento più di 2,5 cm (verso il bagno della palestra).

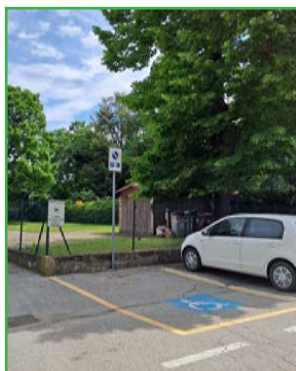
Sono presenti **parcheggi** riservati a persone con disabilità in corrispondenza dell'ingresso. Rispettano le dimensioni minime previste da normativa e riportano la segnaletica adeguata.

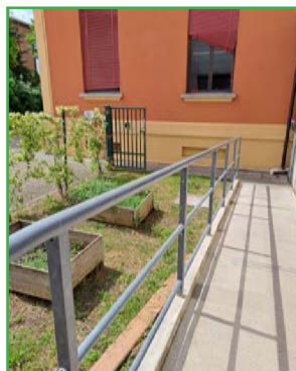
L'accesso alla primaria è garantito da una **rampa**. L'accesso all'infanzia è **complanare** all'esterno.

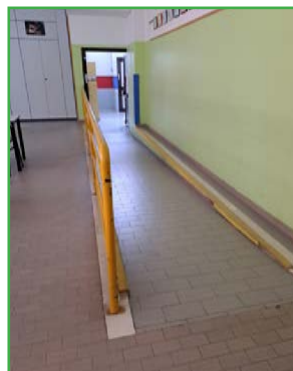
Gli **spazi interni** sono sufficientemente ampi, privi di ostacoli e luminosi. La finitura della **pavimentazione** è in buono stato. I dislivelli interni sono raccordati tramite **rampe**.

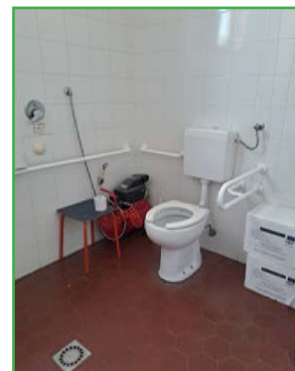
La primaria è dotata di **servizi igienici** con caratteristiche tali da essere utilizzabili da persone con disabilità.

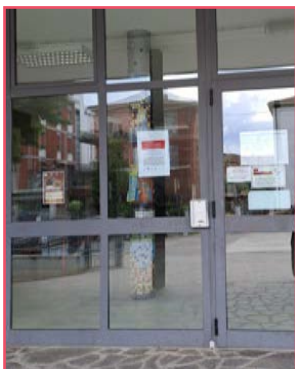
Il **citofono** è collocato a un'altezza da terra superiore a 130 cm.

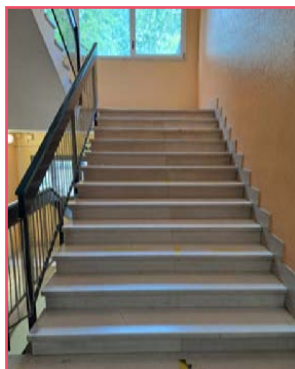
Il corpo scala non è dotato di **corrimano** su entrambi i lati (anche a doppia altezza negli ambienti della primaria). I gradini non sono dotati di **fasce antiscivolo**.

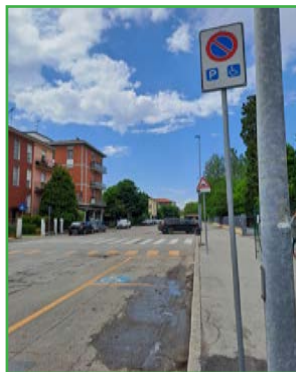
Sono presenti **parcheggi** riservati a persone con disabilità in corrispondenza dell'ingresso. Rispettano le dimensioni minime previste da normativa e riportano la segnaletica adeguata.

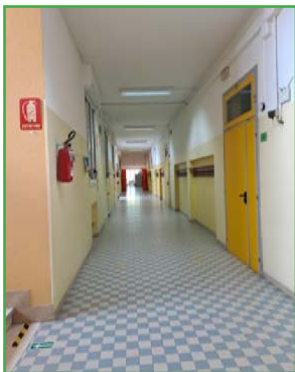
Gli **spazi interni** sono sufficientemente ampi, privi di ostacoli e luminosi. La finitura della **pavimentazione** è in buono stato. I dislivelli interni sono raccordati tramite **rampe**.

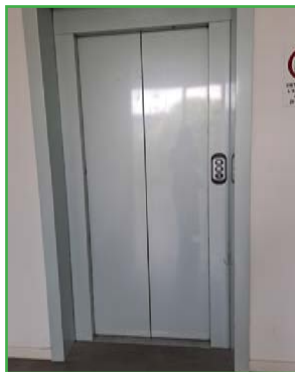
La struttura è dotata di adeguati sistemi per il raggiungimento dei vari livelli dell'edificio. L'**ascensore** è dotato di pulsantiera per non vedenti.

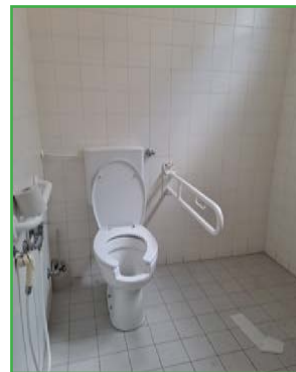
La struttura è dotata di **servizi igienici** con caratteristiche tali da essere utilizzabili da persone con disabilità.

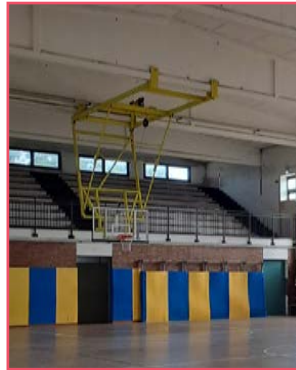
Alcuni ambienti interni sono raggiungibili solo tramite il superamento di **gradini**. Non sono previsti adeguati spazi per consentire a chi impossibilitato a superare i gradini di seguire la partita.

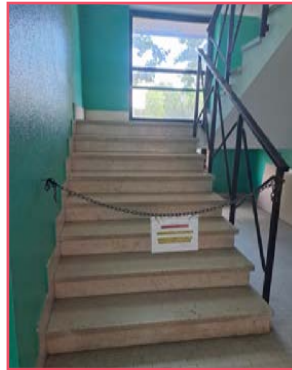
Collegamenti verticali

Il corpo scala non è dotato di **corrimano** su entrambi i lati. I gradini sono privi di **fasce antiscivolo**.

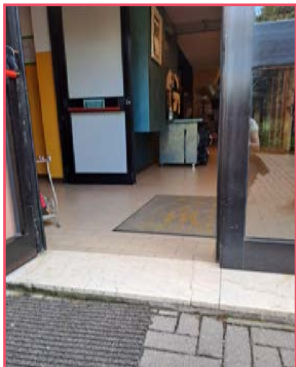
Accesso

La porta di accesso presenta un **piccolo gradino** che può essere d'ostacolo alle persone con disabilità motorie (soglia superiore a 2,5 cm).

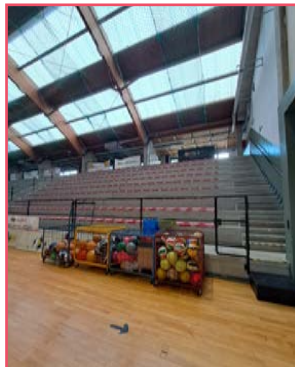
Percorsi interni

Alcuni ambienti interni sono raggiungibili solo tramite il superamento di **gradini**. Non sono previsti adeguati spazi per consentire a chi impossibilitato a superare i gradini di seguire la partita.

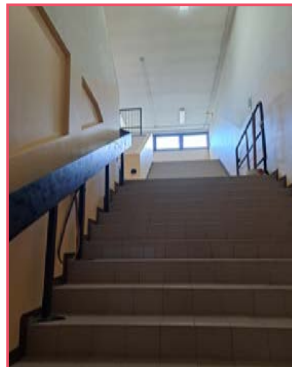
Collegamenti verticali

Il corpo scala non è dotato di **corrimano** su entrambi i lati. I gradini sono privi di **fasce antiscivolo**.

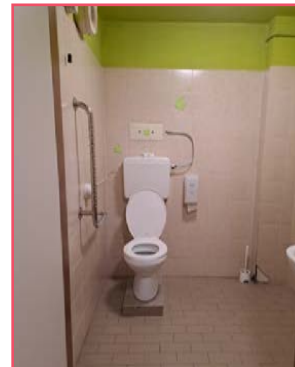
Servizi igienici

I **maniglioni** in vicinanza degli apparecchi nel bagno per il pubblico vicino alle tribune non hanno posizioni e caratteristiche adeguate.

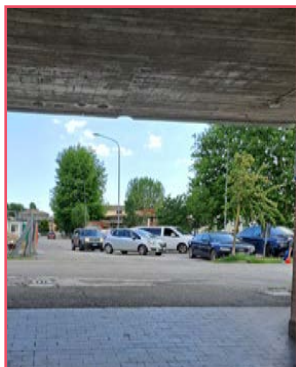
Parcheggi

Non è segnalata la presenza di **parcheggi riservati** per persone con disabilità in prossimità dell'accesso.

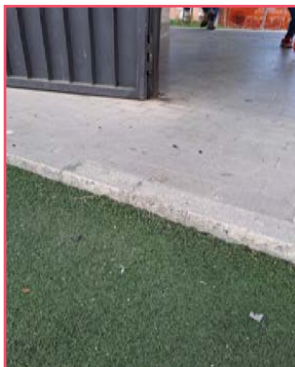
Accesso

L'accesso presenta un **piccolo gradino** che può essere d'ostacolo (soglia superiore a 2,5 cm).

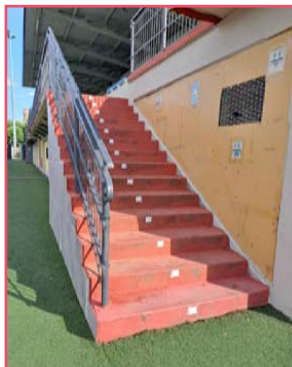
Collegamenti verticali

Il corpo scala delle tribune non è dotato di **corrimano** su entrambi i lati.

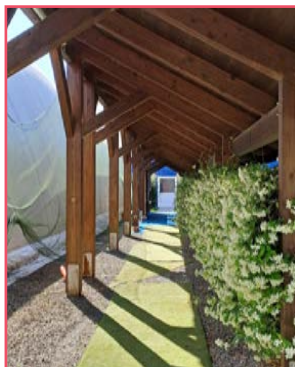
Percorsi interni

La superficie del percorso pedonale è lungo alcuni tratti **sconnessa** e non garantisce una buona percorribilità (ghiaia).

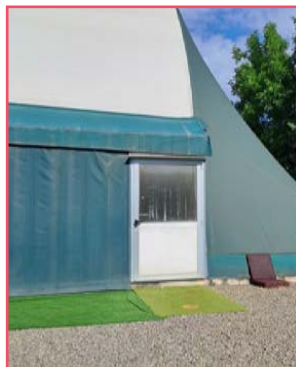
Percorsi interni

Sono presenti **gradini** ed elementi che sporgono dalla quota del pavimento più di 2,5 cm lungo il percorso.

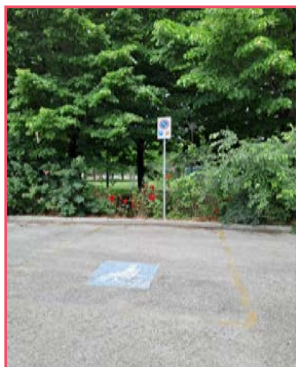
Parcheggi

È necessario svolgere manutenzione sulla **segnaletica orizzontale** dei parcheggi riservati per persone con disabilità posti in prossimità della struttura.

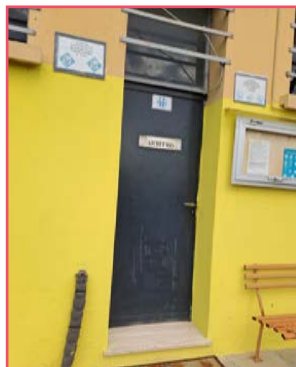
Percorsi

Sono presenti **gradini** lungo i percorsi interni (accesso agli spogliatoi, accesso ai bagni).

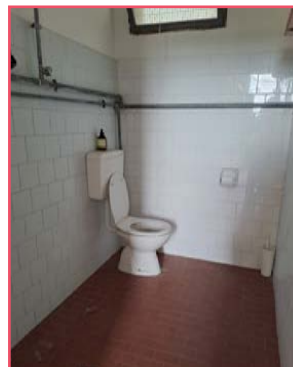
Servizi igienici

La struttura non è dotata di **servizi igienici** con caratteristiche e dimensioni minime tali da essere utilizzabili anche da persone con disabilità nè negli spazi per il pubblico nè negli spogliatoi.

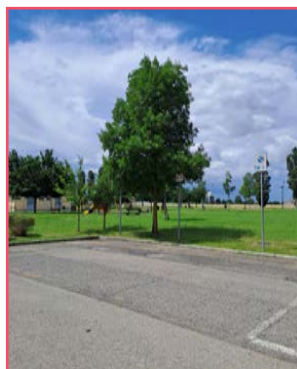
Parcheggi

È necessario svolgere manutenzione sulla **segnaletica orizzontale** dei parcheggi riservati per persone con disabilità posti in prossimità della struttura.

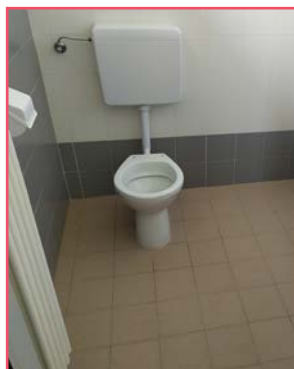
Servizi igienici

La struttura non è dotata di **servizi igienici** con caratteristiche e dimensioni minime tali da essere utilizzabili anche da persone con disabilità.

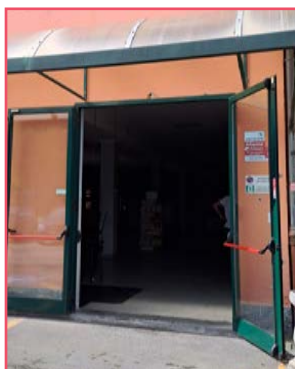
Accesso

È presente un **gradino** all'ingresso degli spogliatoi che rende inaccessibile la struttura da parte di persone con disabilità motorie.

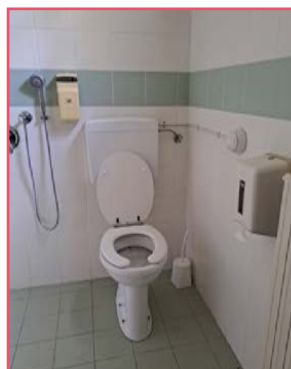
Servizi igienici

Nel bagno del bar sono assenti **maniglioni** e **corrimano** in vicinanza dei sanitari con posizioni e caratteristiche adeguate.

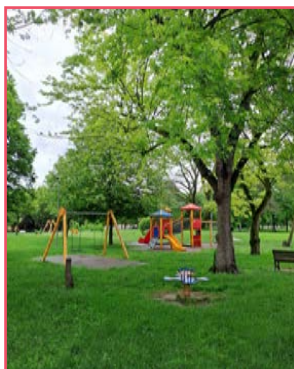
Percorsi

Non sono presenti **percorsi pavimentati** di collegamento tra il percorso pedonale e le piattaforme su cui sono presenti le attrezzature.

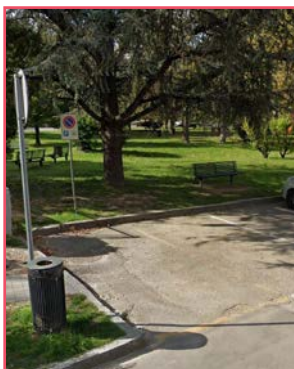
Parcheggi

È necessario svolgere manutenzione sulla **segnaletica orizzontale** dei parcheggi riservati per persone con disabilità posti in prossimità del parco.

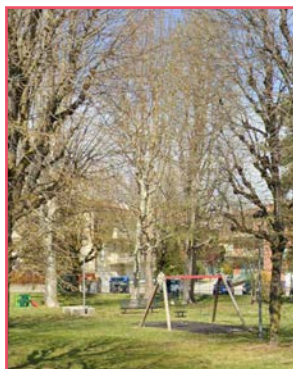
Percorsi

Non sono presenti **percorsi pavimentati** di collegamento tra il percorso pedonale e le piattaforme su cui sono presenti le attrezzature.

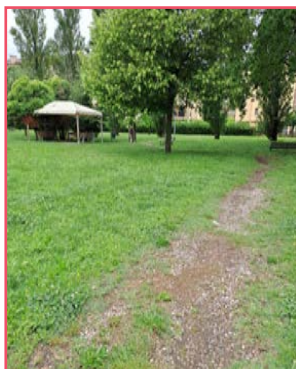
Accesso

La superficie del **percorso pedonale** in alcuni tratti non garantisce una buona percorribilità.

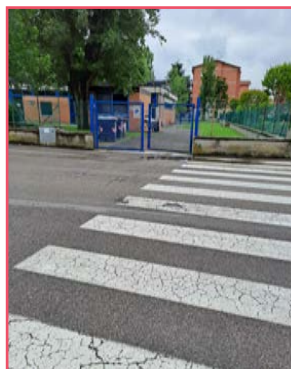
Attraversamenti

Gli attraversamenti sono privi di **segnalatori tattili/colorati** per ipovedenti e non vedenti.

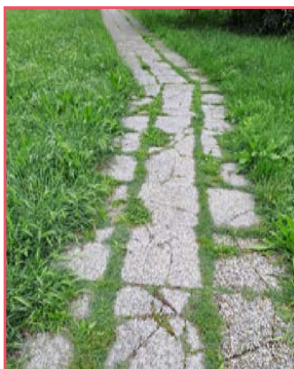
Percorsi

La superficie del **percorso pedonale** è a tratti sconnessa.

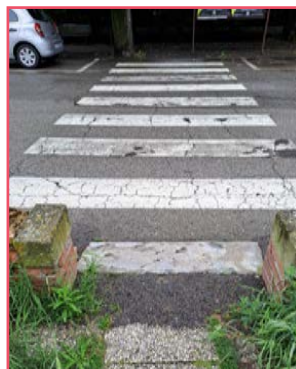
Attraversamenti

Gli attraversamenti sono privi di **segnalatori tattili/colorati** per ipovedenti e non vedenti.
