COMUNE DI BUDRIO

ALL.B_SCHEDE DI ANALISI

AGOSTO 2024

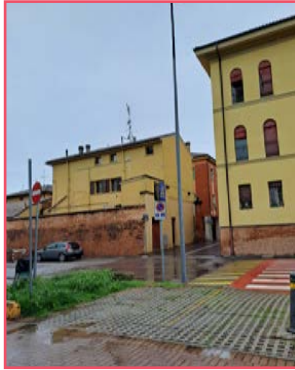
Parcheggi

È necessario svolgere manutenzioni sulla **segnaletica orizzontale** dei parcheggi riservati per persone con disabilità posti in prossimità del parco.

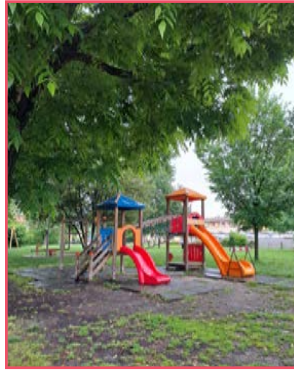
Percorsi

Non sono presenti **percorsi pavimentati** di collegamento tra il percorso pedonale e le piattaforme su cui sono presenti le attrezzature.

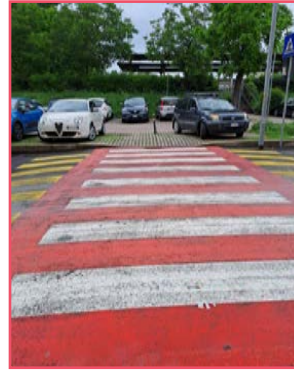
Attraversamenti

Gli attraversamenti sono privi di **segnalatori tattili/colorati** per ipovedenti e non vedenti.

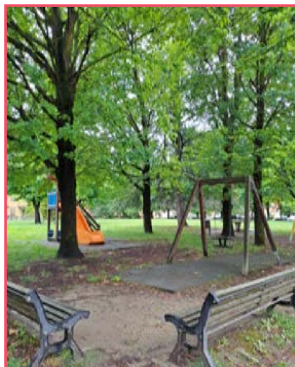
Percorsi

Non sono presenti **percorsi pavimentati** di collegamento tra il percorso pedonale e le piattaforme su cui sono presenti le attrezzature.

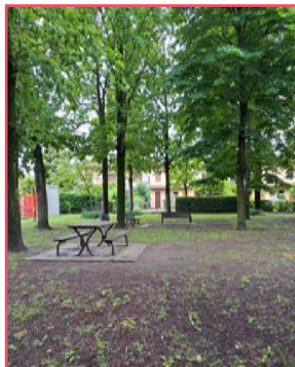
Percorsi

Non sono presenti **percorsi pavimentati** di collegamento tra il percorso pedonale e le piattaforme su cui sono presenti le attrezzature.

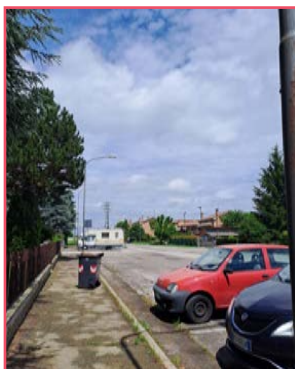
Parcheggi

Non è segnalata la presenza di **parcheggi riservati** per persone con disabilità in prossimità del parco.

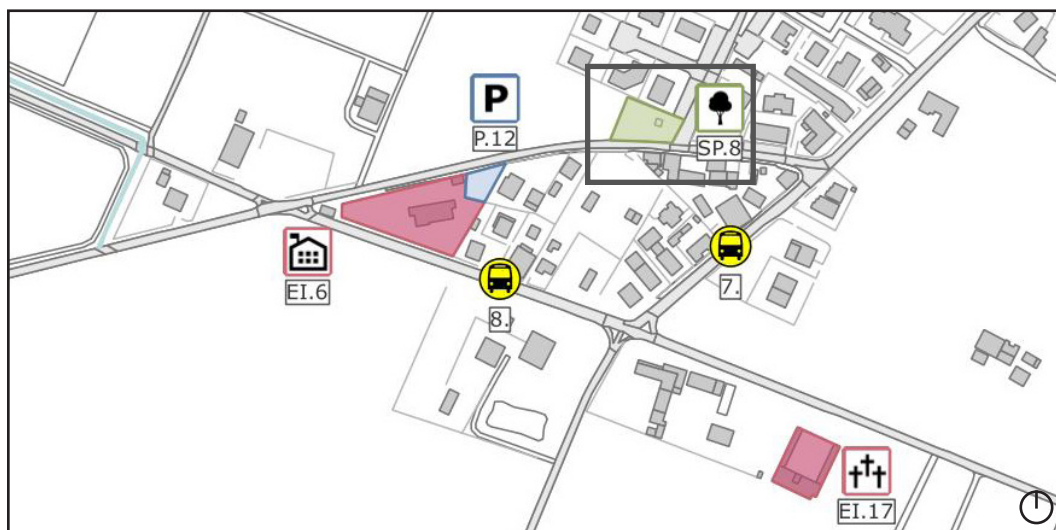
Percorsi

Non sono presenti **percorsi pavimentati** di collegamento tra il percorso pedonale e le piattaforme su cui sono presenti le attrezzature.

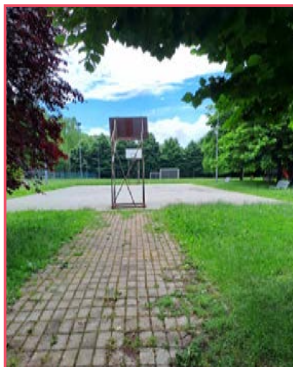
Percorsi

La superficie del **percorso pedonale** è sconnessa in alcuni punti.

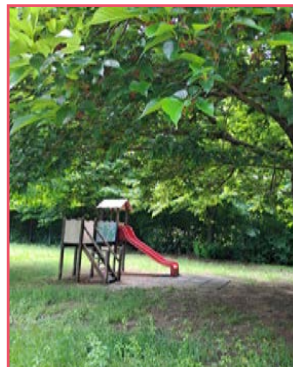
Percorsi

Non sono presenti **percorsi pavimentati** di collegamento tra il percorso pedonale e le piattaforme su cui sono presenti le attrezzature.

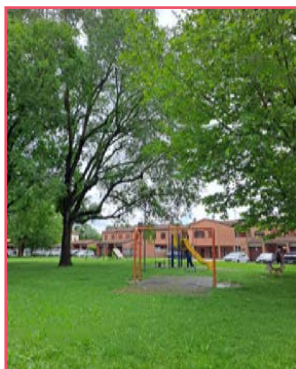
Percorsi

Non sono presenti **percorsi pavimentati** di collegamento tra il percorso pedonale e le piattaforme su cui sono presenti le attrezzature.

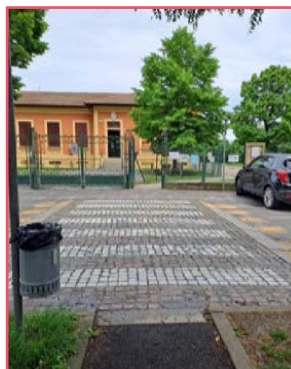
Attraversamenti

Gli attraversamenti sono privi di **segnalatori tattili/colorati** per ipovedenti e non vedenti.

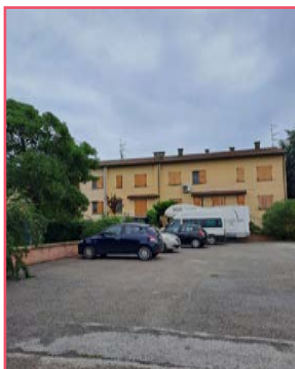
Parcheggi

Non è segnalata la presenza di **parcheggi riservati** per persone con disabilità in prossimità del parco.

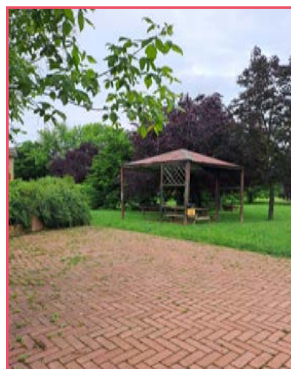
Percorsi

Non sono presenti **percorsi pavimentati** di collegamento tra il percorso pedonale e le piattaforme su cui sono presenti le attrezzature.

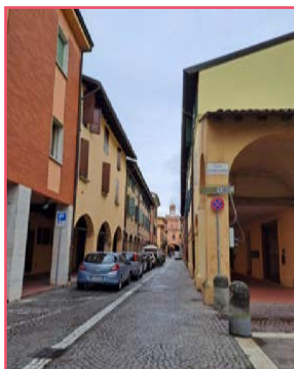
Percorsi

Non sono presenti **segnalatori tattili e colorati** per non vedenti e ipovedenti lungo i percorsi.

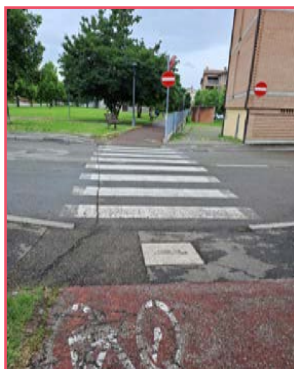
Attraversamenti

Gli attraversamenti sono privi di **segnalatori tattili/colorati** per ipovedenti e non vedenti.

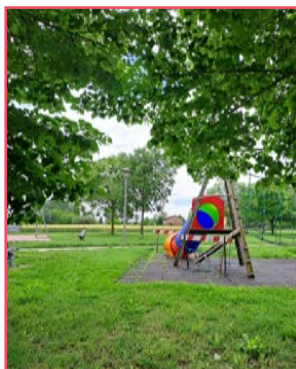
Percorsi

Non sono presenti **percorsi pavimentati** di collegamento tra il percorso pedonale e le piattaforme su cui sono presenti le attrezzature.

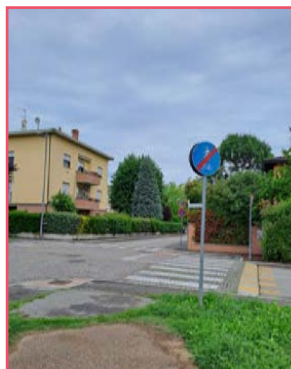
Attraversamenti

Gli attraversamenti sono privi di **segnalatori tattili/colorati** per ipovedenti e non vedenti.

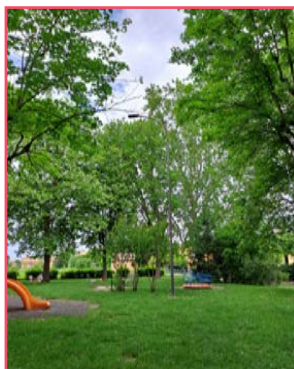
Percorsi

Non sono presenti **percorsi pavimentati** di collegamento tra il percorso pedonale e le piattaforme su cui sono presenti le attrezzature.

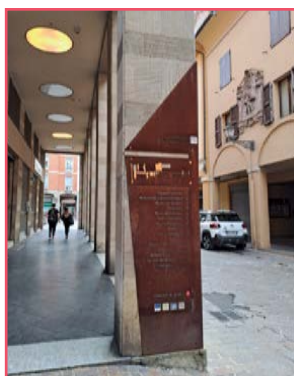
Percorsi

Sono scarsi gli elementi per l'orientamento di disabili sensoriali lungo i percorsi.

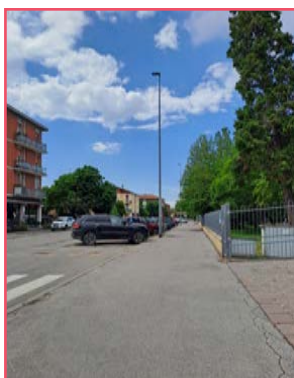
Attraversamenti

Gli attraversamenti sono privi di **segnalatori tattili/coloreti** per ipovedenti e non vedenti.

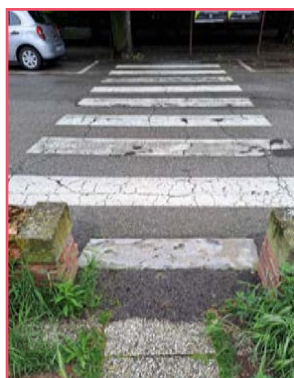
Attraversamenti

La **pavimentazione** del percorso pedonale risulta a tratti sconnessa.

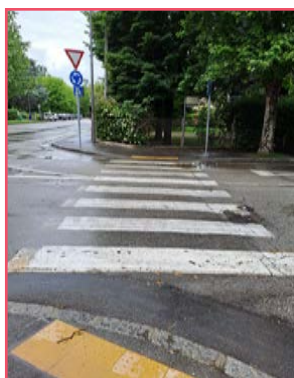
Attraversamenti

La segnaletica per l'orientamento di vedenti e non vedenti è collocata solo in un tratto di via Gramsci (in prossimità della stazione).

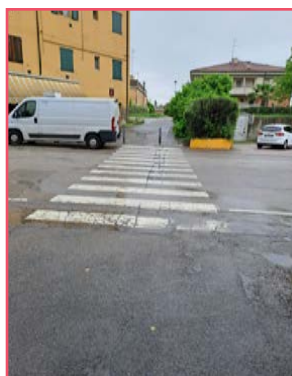
Attraversamenti

Gli attraversamenti sono privi di **segnalatori tattili/coloreti** per ipovedenti e non vedenti.
