COMUNE DI BUDRIO

ALLA RELAZIONE ILLUSTRATIVA

AGOSTO 2024

1. Premessa

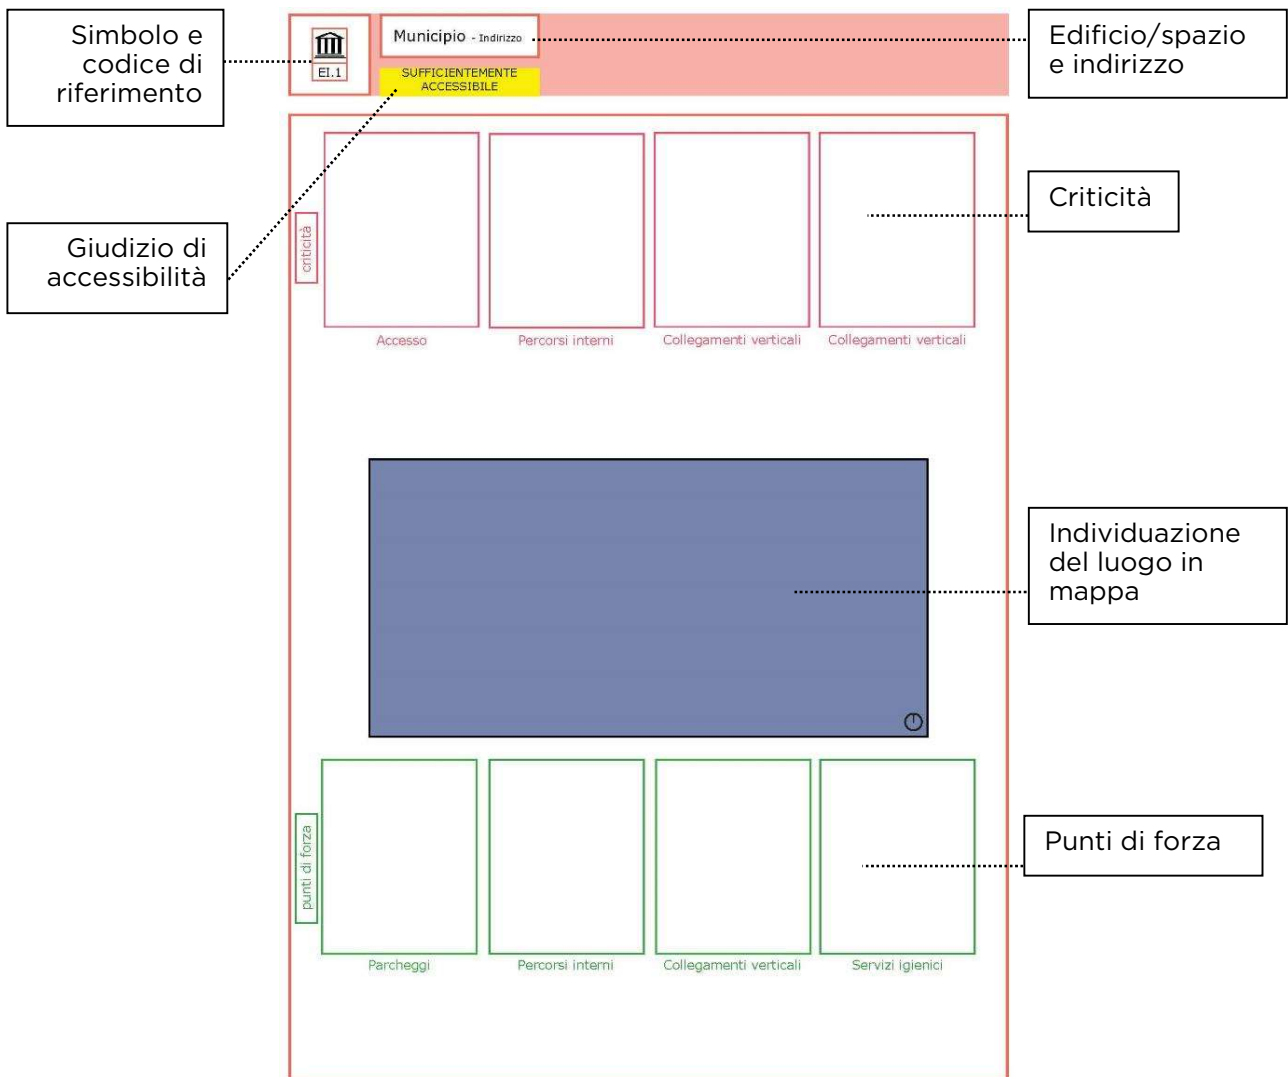
Figura 11 - Esempio di scheda d'analisi di un edificio

A seguire si riporta una scheda di analisi esemplificativa divisa in quattro fasce: in alto i dati dell'edificio o dello spazio pubblico, a seguire le criticità, l'individuazione dell'edificio sulla mappa e in basso i punti di forza.

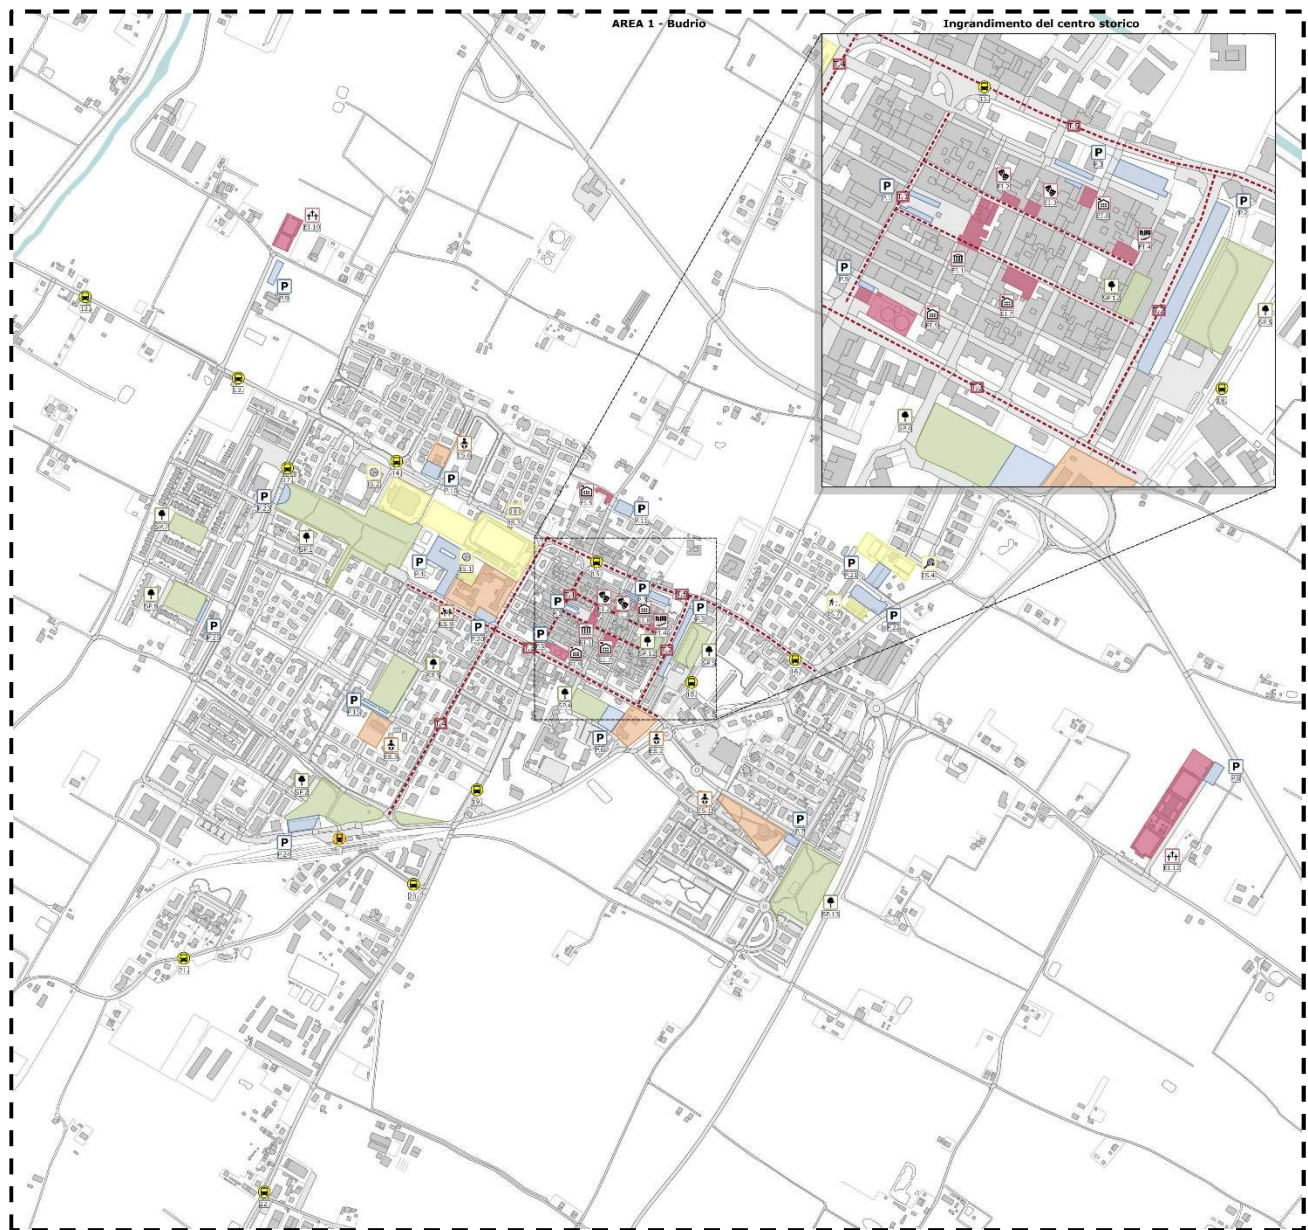
Figura 17 - Estratto Tav.01a - Inquadramento capoluogo

Le aree mappate sono state riportate all'interno di due tavole di inquadramento, divise tra capoluogo e frazioni. Di seguito si riportano gli estratti relativi alle tavole Tav.01a - Inquadramento territoriale del capoluogo e Tav.01b - Inquadramento territoriale delle frazioni.

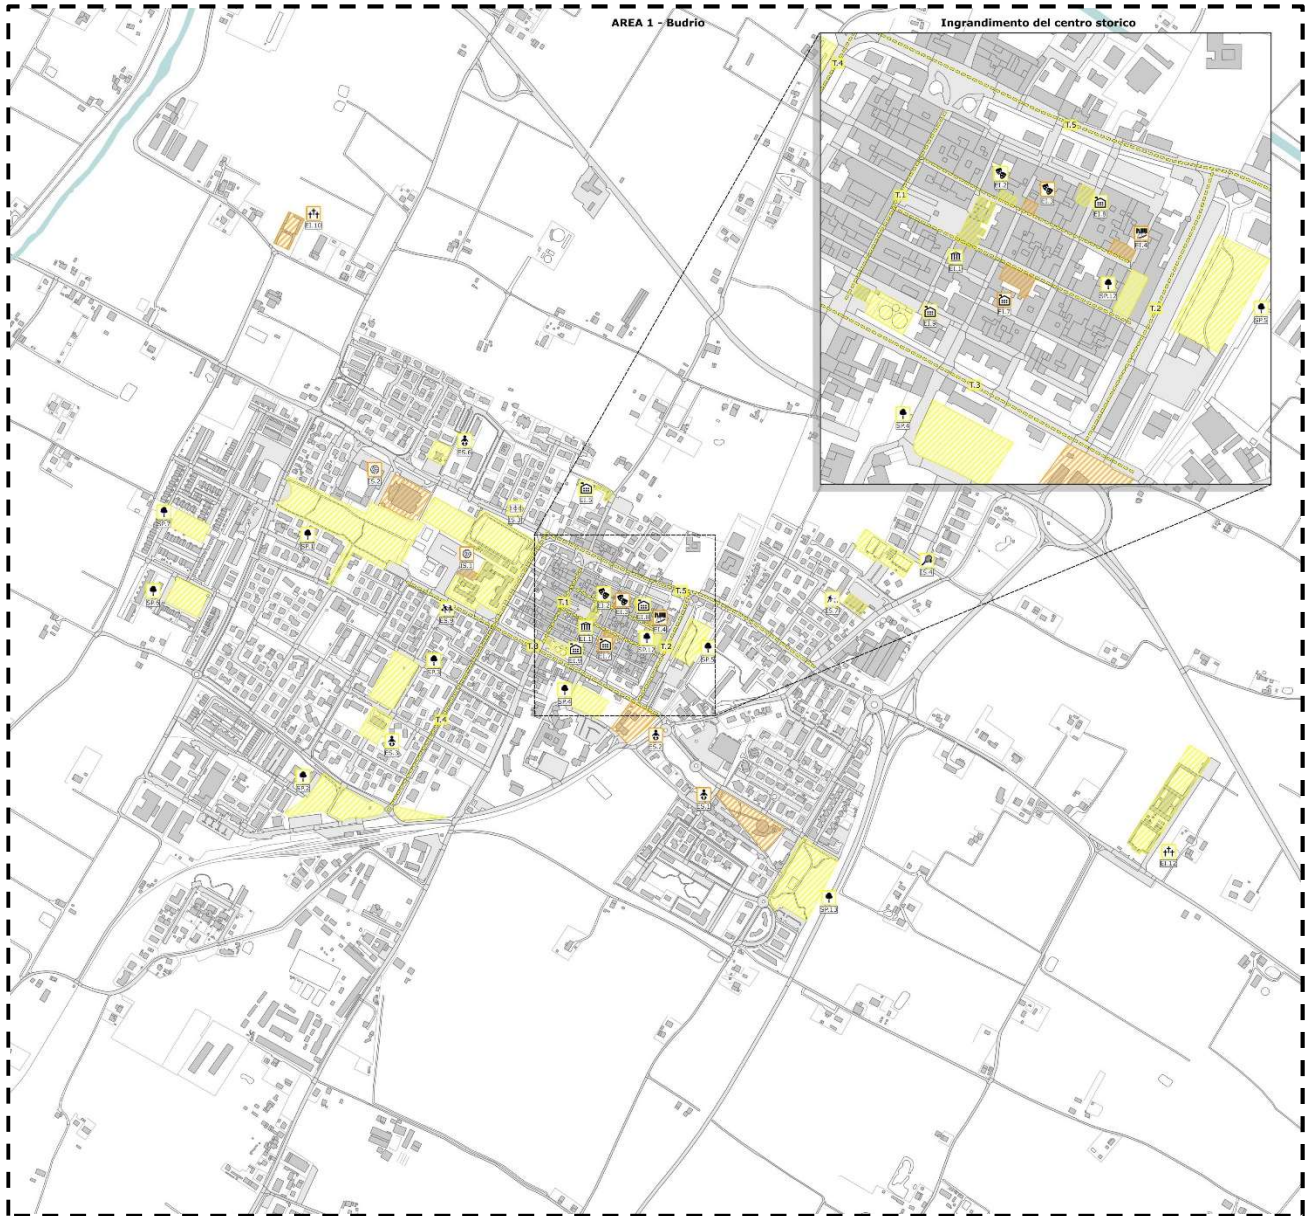
Figura 19 - Estratto Tav.02a - Livelli di accessibilità del capoluogo

Le aree mappate sono state riportate all'interno di due tavole riassuntive dei livelli di accessibilità all'interno del territorio comunale di Budrio, divise tra capoluogo e frazioni. Di seguito si riportano gli estratti relativi alle tavole Tav.02a - Livelli di accessibilità del capoluogo e Tav.02b - Livelli di accessibilità delle frazioni.

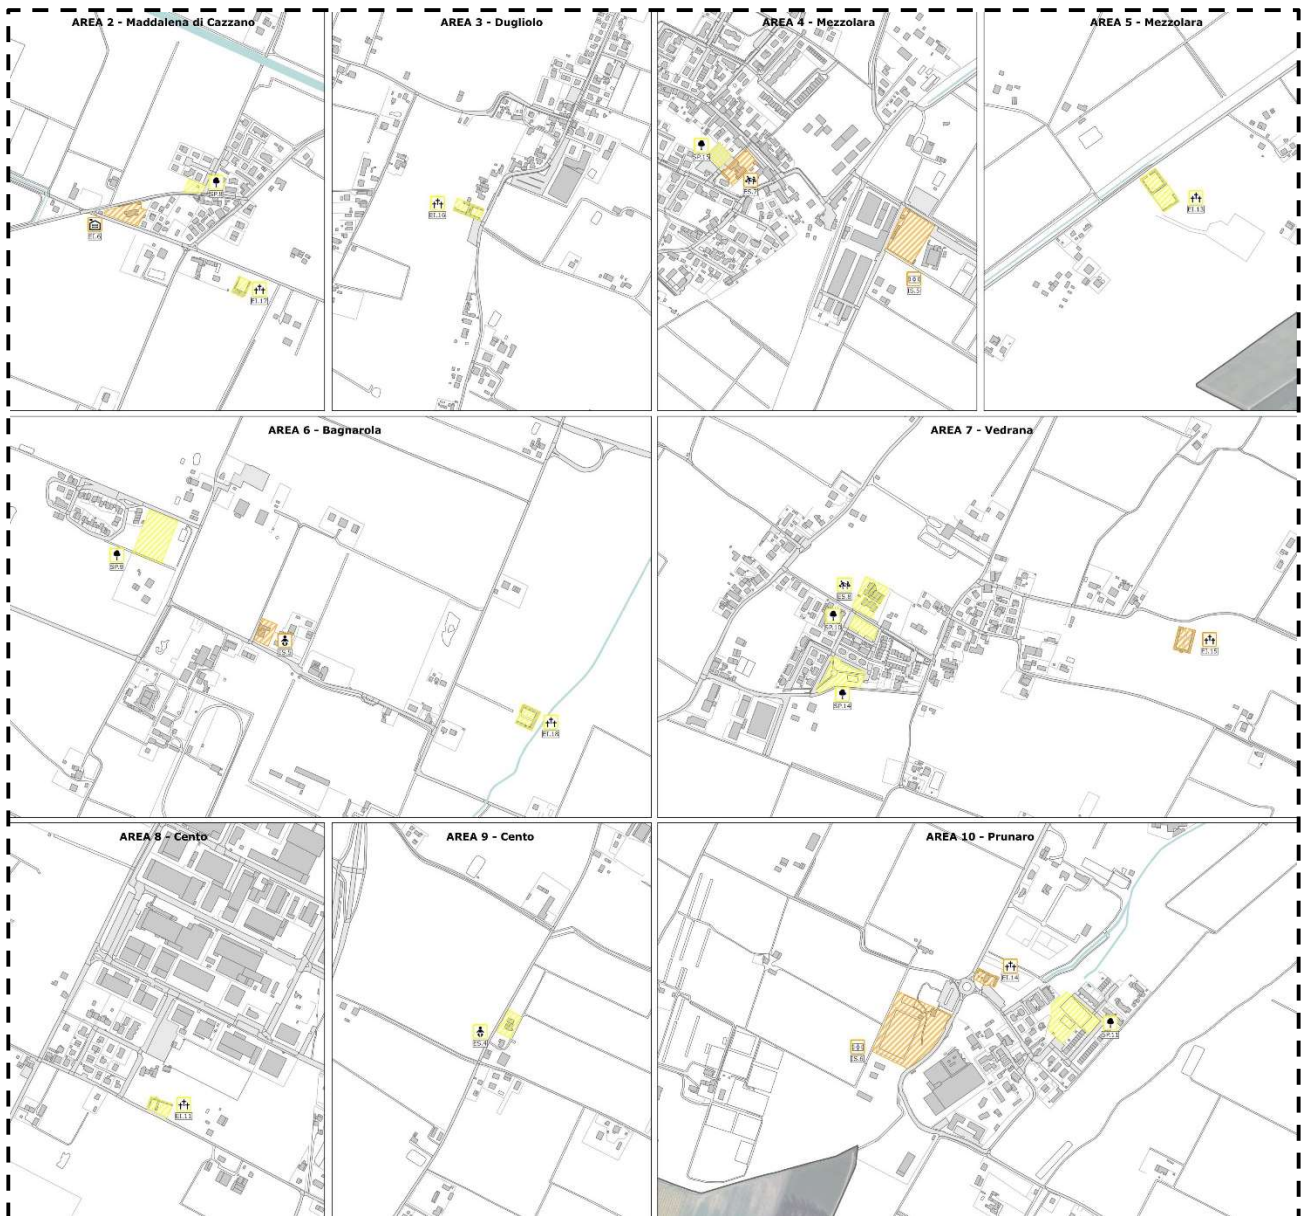
Figura 20 - Estratto Tav.02b - Livelli di accessibilità delle frazioni

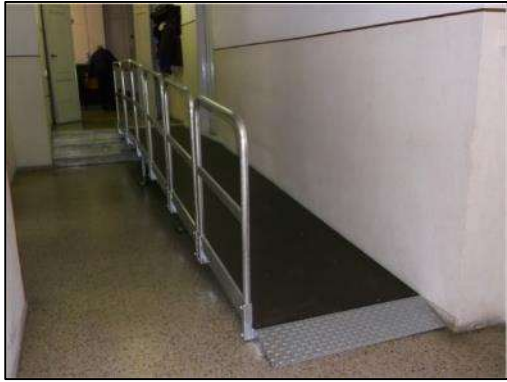
</div> <p style="text-align: center;">Figura 21- Esempi di soluzioni progettuali di raccordo</p>

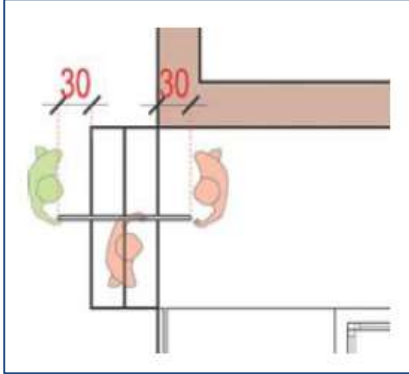
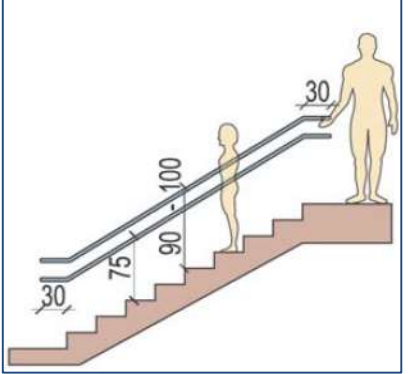
</div> <p style="text-align: center; font-size: small;">Figura 22 – Esempio di soluzione progettuale per l’installazione di corrimano su corpo scala</p> <div style="display: flex; justify-content: space-around; align-items: center;">

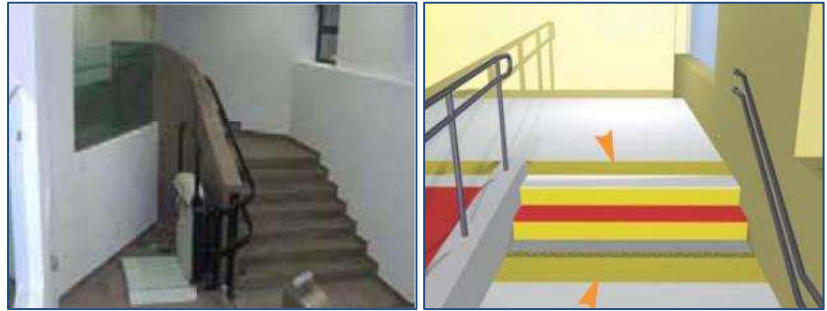
Figura 29 e Figura 30- Esempi di piattaforma elevatrice

- Per l'accesso di un immobile posto al piano rialzato è bene mantenere sia i gradini che una rampa di accesso, in quanto alcuni tipi di disabilità trovano difficoltà ad affrontare i piani inclinati delle rampe che possono non costituire un buon appoggio per il carico asimmetrico del peso del peso dell'intero corpo. Inoltre, I servoscala dovrebbero essere installati come ultima possibilità dopo rampe fisse, ascensori, piattaforme elevatrici.
La piattaforma elevatrice rappresenta la soluzione più efficace e pratica per superare i dislivelli in alternativa al servoscala.

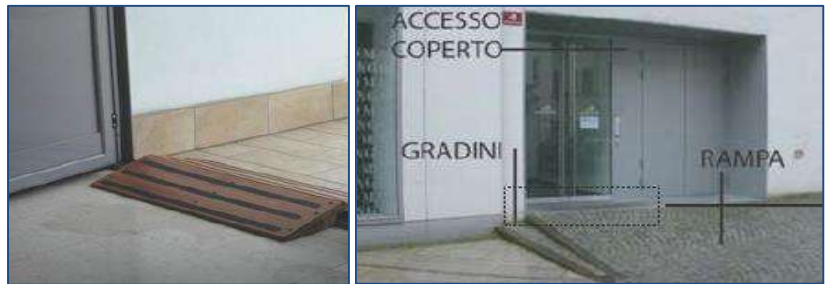
Figura 31e Figura 32 - Esempi di rampa di collegamento

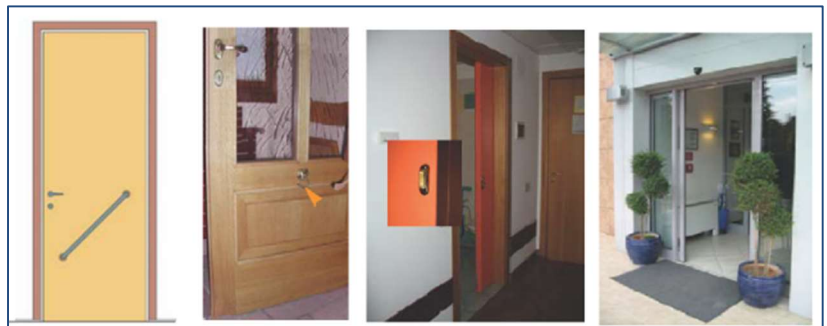
Figura 33- Esempi di modalità di chiusura delle porte

- Nei luoghi aperti al pubblico è utile un maniglione che agevoli la chiusura della porta senza dover manovrare la carrozzina. In alternativa, si può montare un anello al centro della porta collocato nella metà inferiore. Nel caso lo spazio sia ridotto, è possibile utilizzare porte scorrevoli, ma con maniglie in rilievo che ne facilitino la presa o con porte a fotocellula.

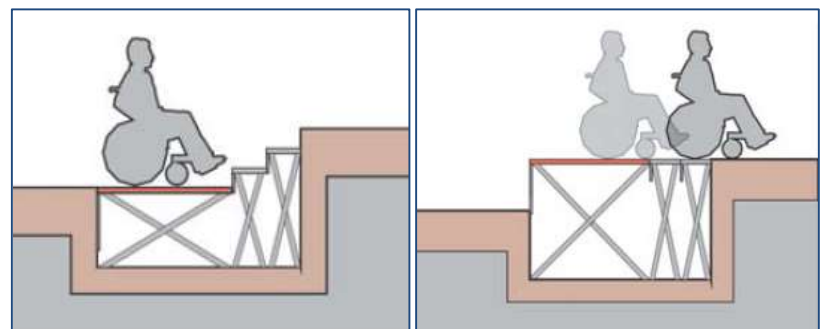
Figura 34 e Figura 35- Esempio di piattaforma elevatrice e scomparsa

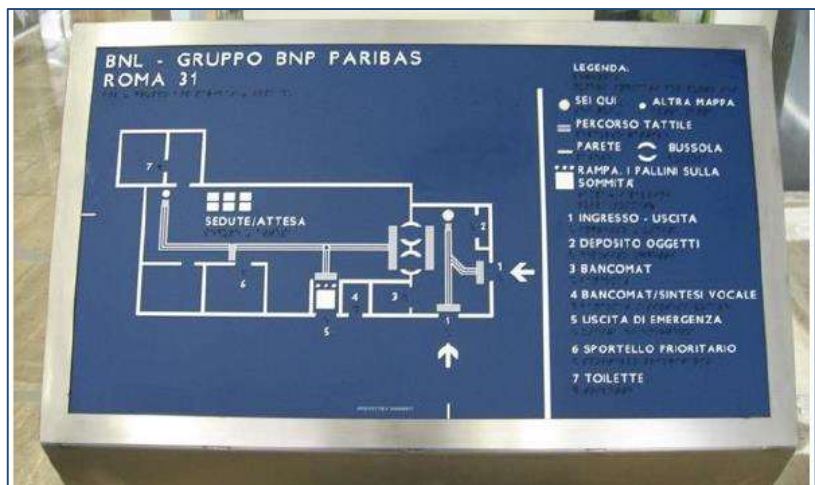
Figura 38- Esempio di pannello tattile indicatore

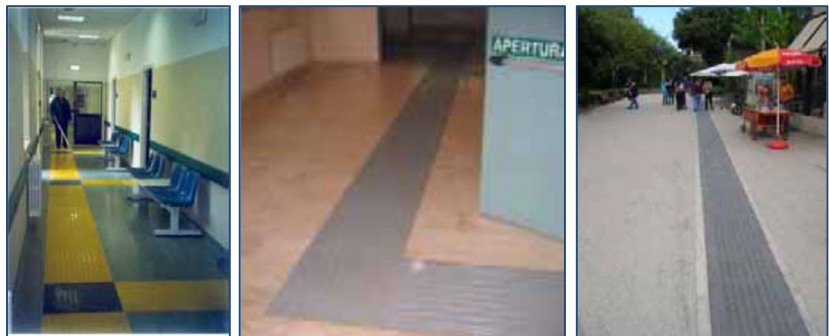
Figura 45, figura 46, Figura 47- Esempi di Segnali tattilo plantari

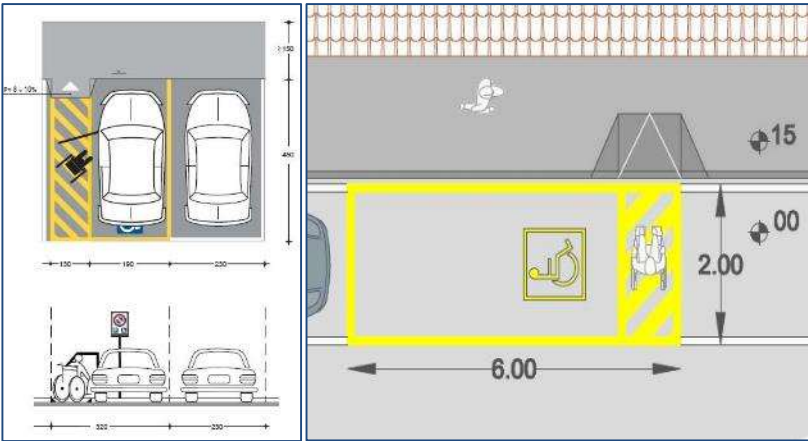
<p>Figura 49 - Soluzione progettuale per realizzazione stalli auto per disabili</p>	
<p>B) Parcheggi per disabili non adeguati</p>	<p>Adeguamento di stalli auto destinati alle persone con disabilità, adeguatamente dimensionati e dotati di segnaletica verticale e orizzontale conforme alla normativa vigente</p>

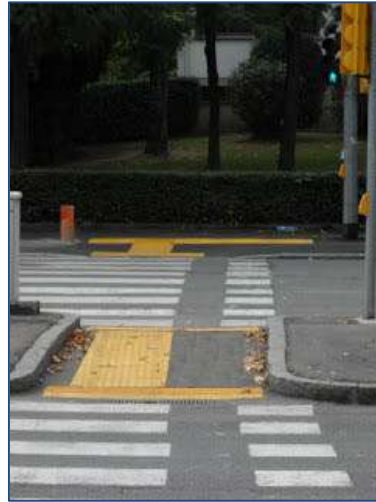
Figura 52 - Esempio di attraversamento pedonale

- Realizzazione ex-novo dell'attraversamento pedonale, che preveda:
- Realizzazione segnaletica orizzontale secondo il Codice della Strada
 - Raccordo del marciapiede al piano stradale, mediante rampa con pendenza ottimale 5%
 - Installazione impianto semaforico munito di segnalazione acustica
 - Posa di pannelli tattili recanti i codici del sistema LOGES per la segnalazione di arresto

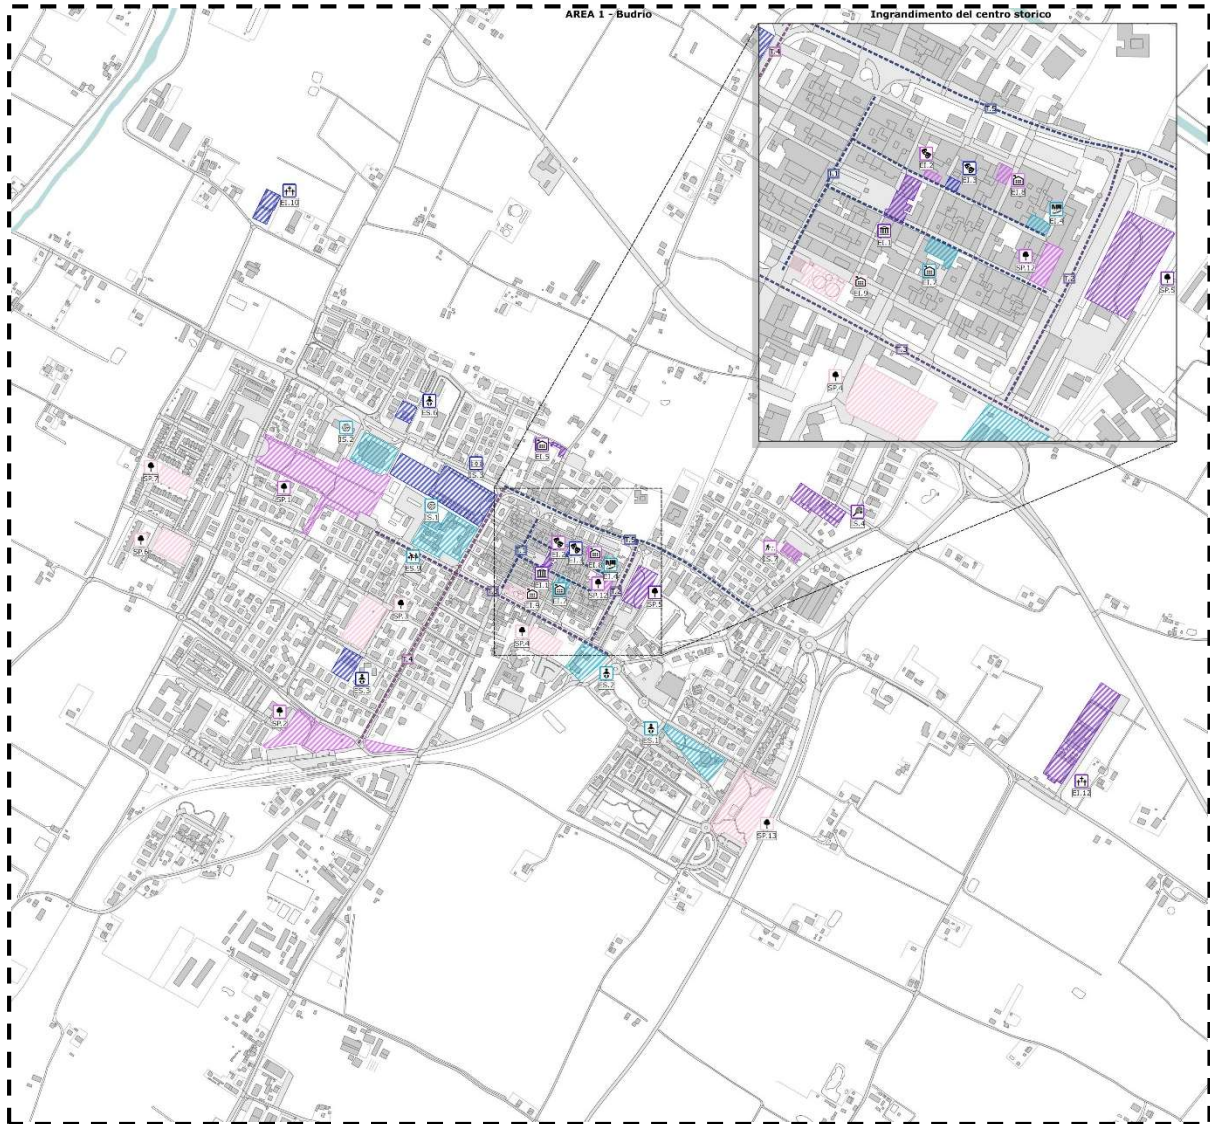
Figura 53 - Estratto Tav.03a - Programmazione degli interventi del capoluogo

Le aree mappate sono state riportate all'interno di due tavole riassuntive della priorità di intervento all'interno del territorio comunale di Budrio, divise tra capoluogo e frazioni. Di seguito si riportano gli estratti relativi alle tavole Tav.03a - Programmazione degli interventi del capoluogo e Tav.03b - Programmazione degli interventi delle frazioni.
